**REF : 294 579**

**PROCES VERBAL DE DESCRIPTION**

**✚ Certifie m'être transporté ce jour à partir de 08h50 au 46 rue Lamartine – 06000 NICE, lot 4 à gauche du palier, à l'effet d'accomplir la mission qui m'a été confiée :**

Le bien objet de la présente procédure est défini comme tel : « Un appartement (lot 4) au 1<sup>er</sup> étage portant le n° 2 du plan de l'étage,  
Et les 112/1 200<sup>e</sup> des parties communes générales,  
Dépendant d'un ensemble immobilier situé 46 rue Lamartine – 06000 NICE,  
Cadastré section LB n° 352 pour 03 a et 45 ca, »  
Ayant fait l'objet d'un règlement de copropriété du 26 février 1948 publié le 16 mars 1948.

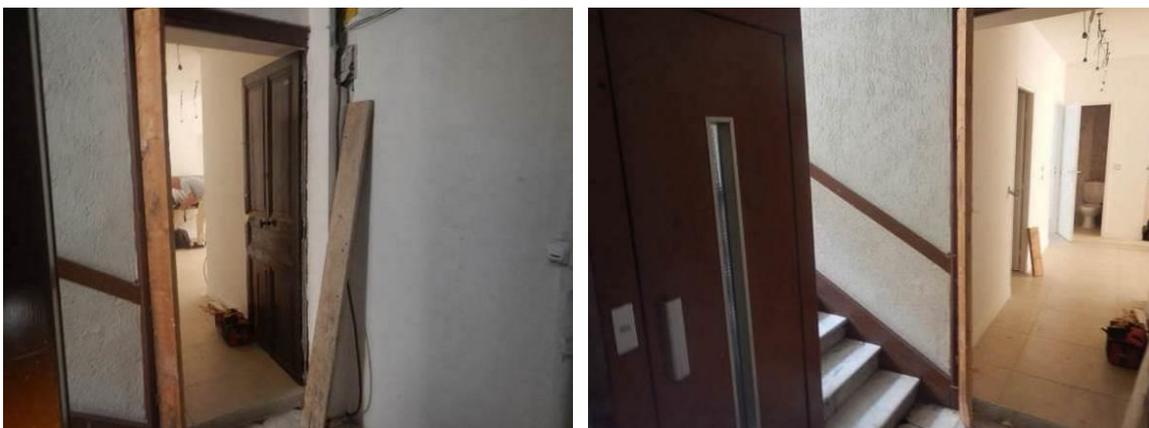
La porte palière était bloquée à l'aide d'un madrier de bois avant notre arrivée sur les lieux, afin d'éviter toute intrusion.

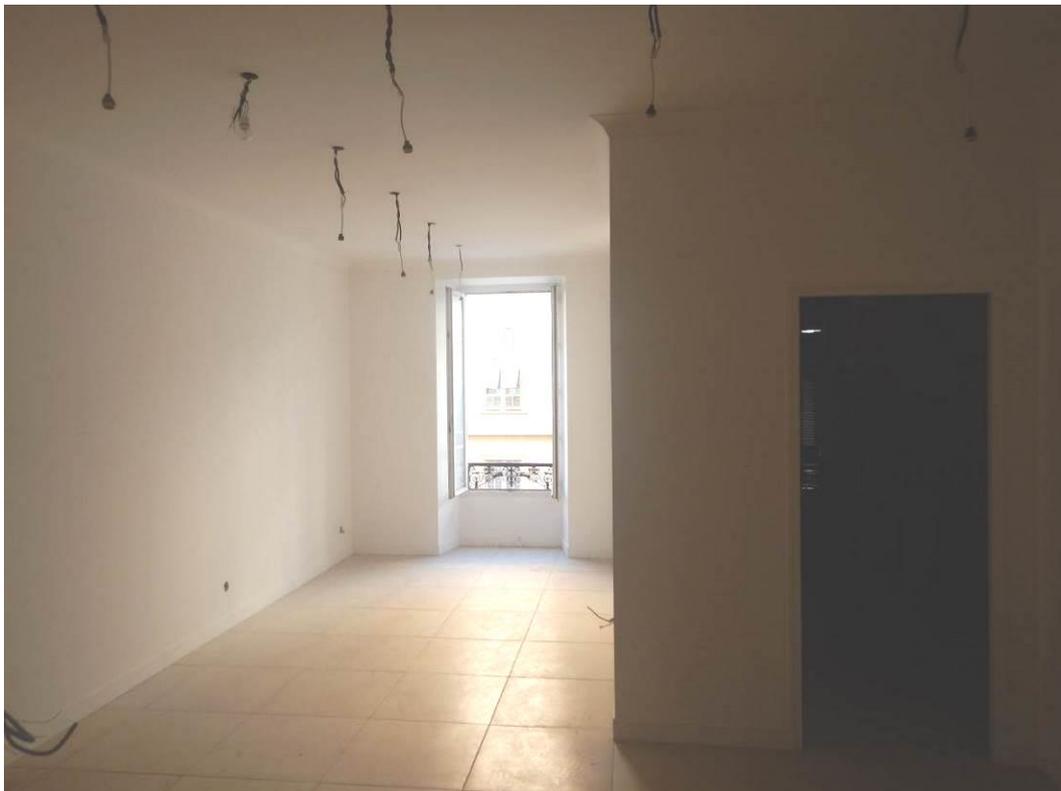
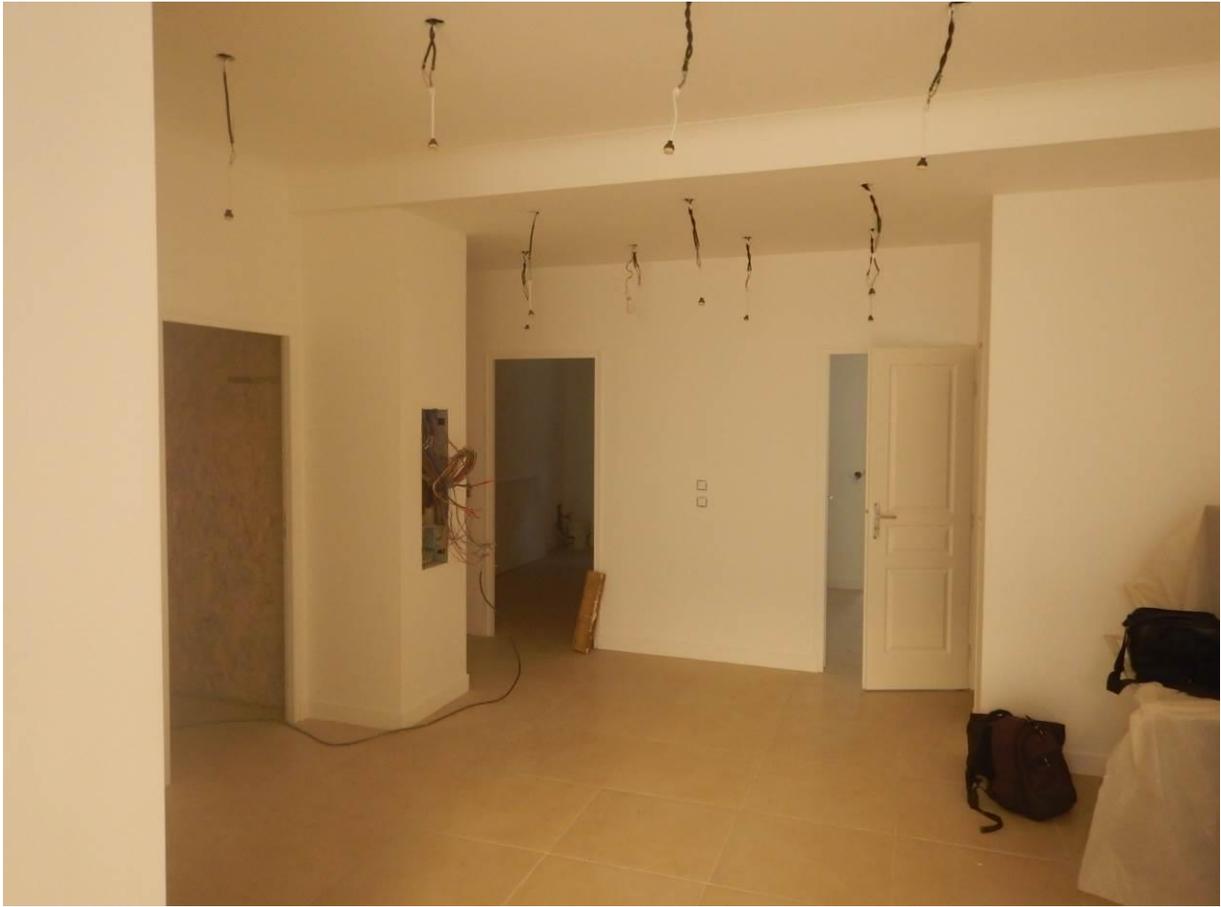
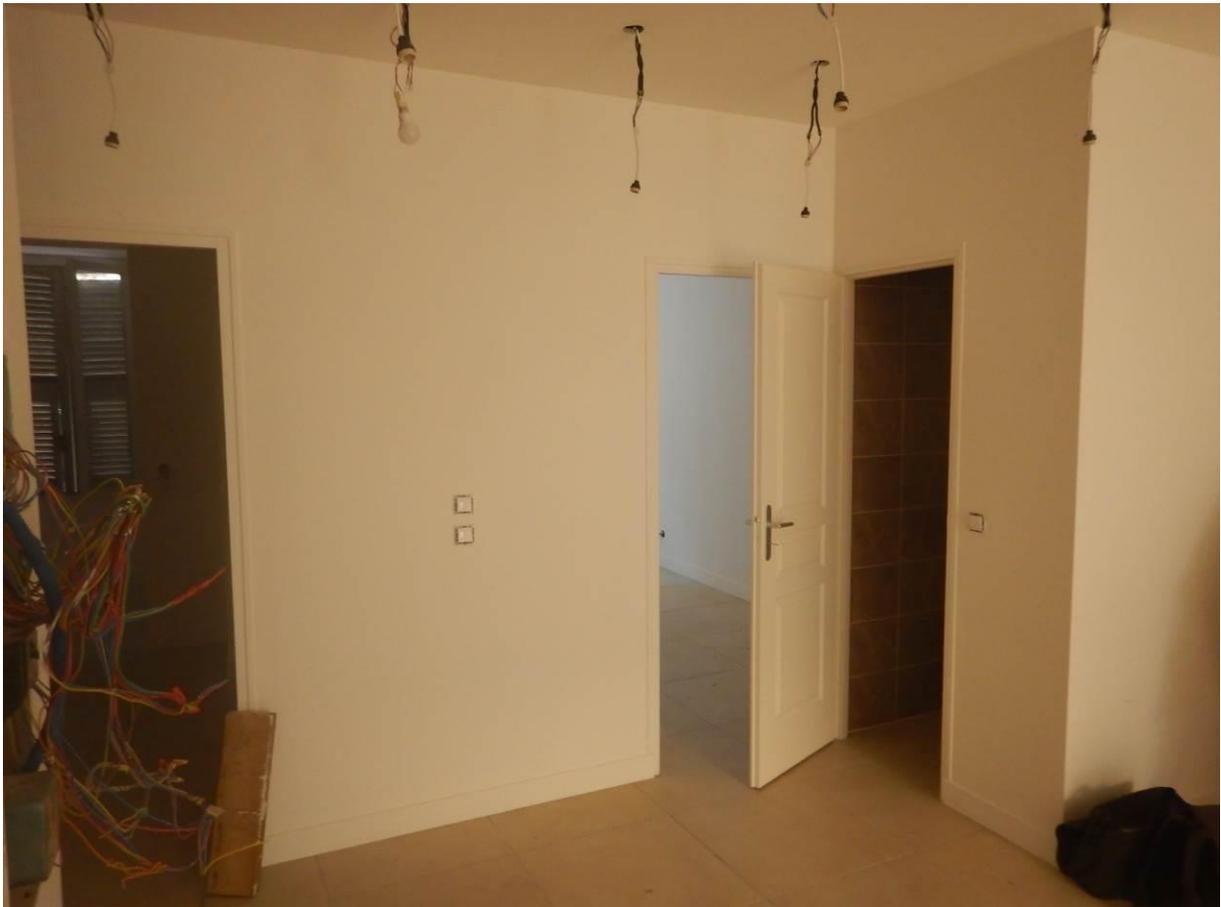
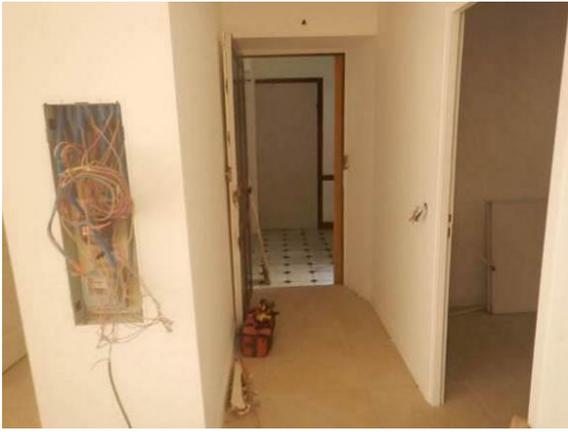
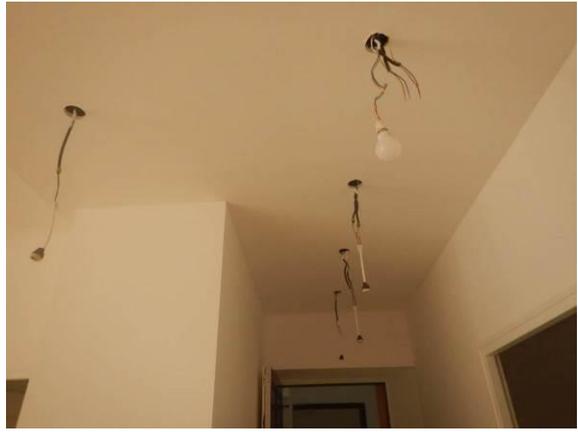
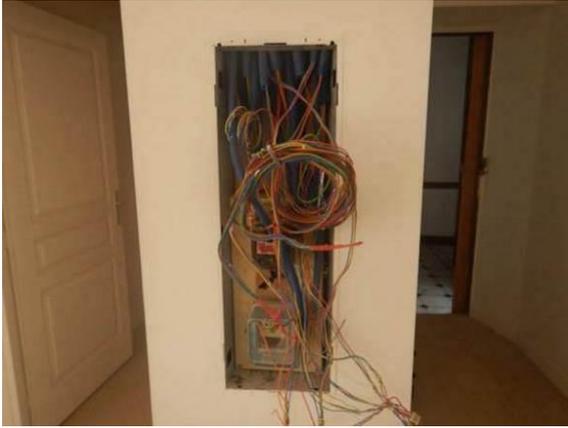
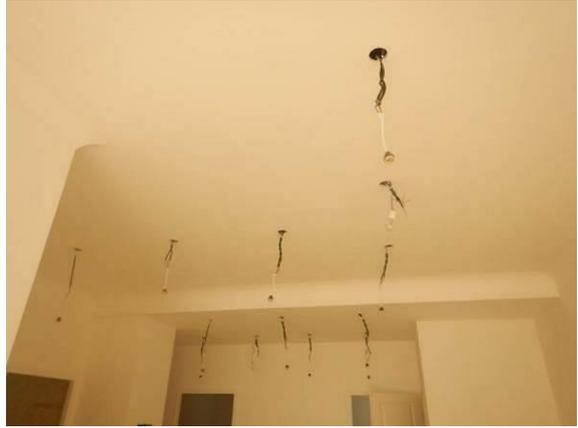
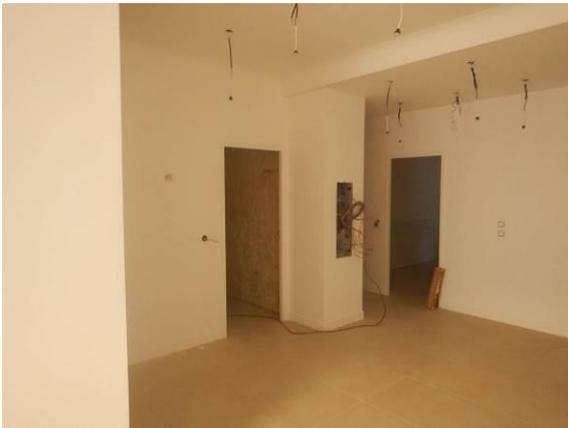
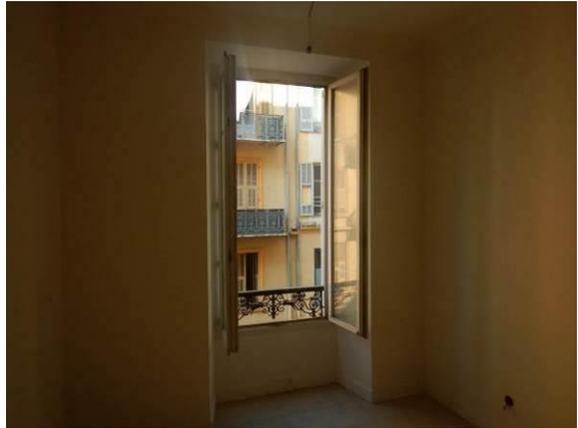
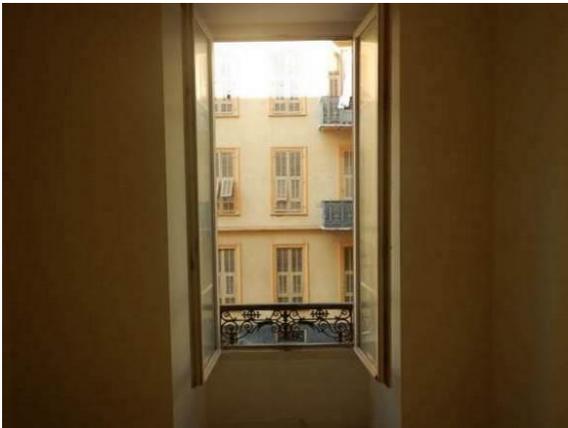
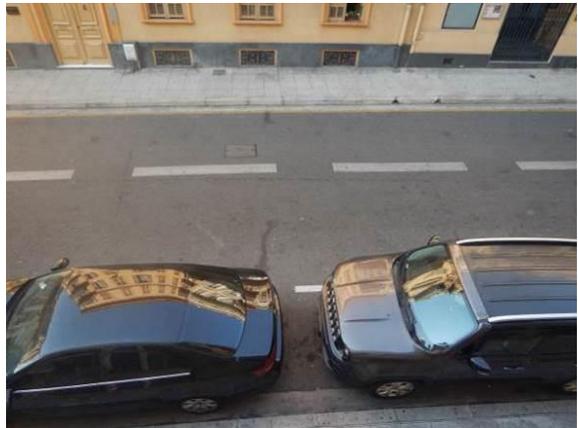
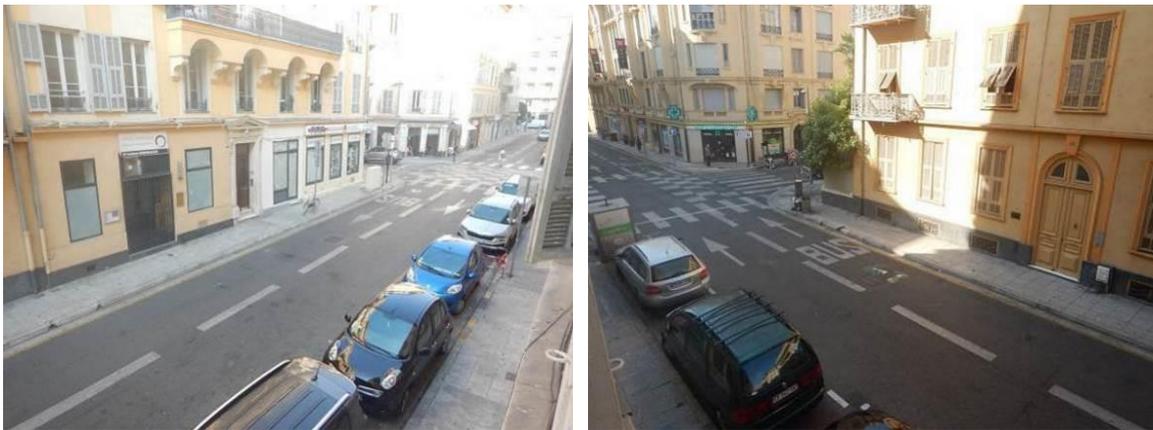
### Hall d'entrée et pièce principale :

Les murs sont constitués de plâtre lisse peint en blanc. L'ensemble est neuf. Quelques finitions sont à parfaire.

La porte palière est en mauvais état général. Elle présente diverses dégradations, notamment au niveau de la serrure.

Le réseau électrique est en cours de réalisation. Un tableau électrique est inséré dans le mur situé du côté droit en entrant.

Des câbles raccordés à des douilles de spots pendent depuis les réservations du faux plafond. Certains interrupteurs ont été installés. Les prises électriques n'ont pas été installées.

La partie salon dispose d'une fenêtre à deux vantaux, ouvrant à la française surplombant la rue Lamartine (Ouest). La baie est équipée de double vitrage. La poignée est manquante. La baie dispose de volets en bois.

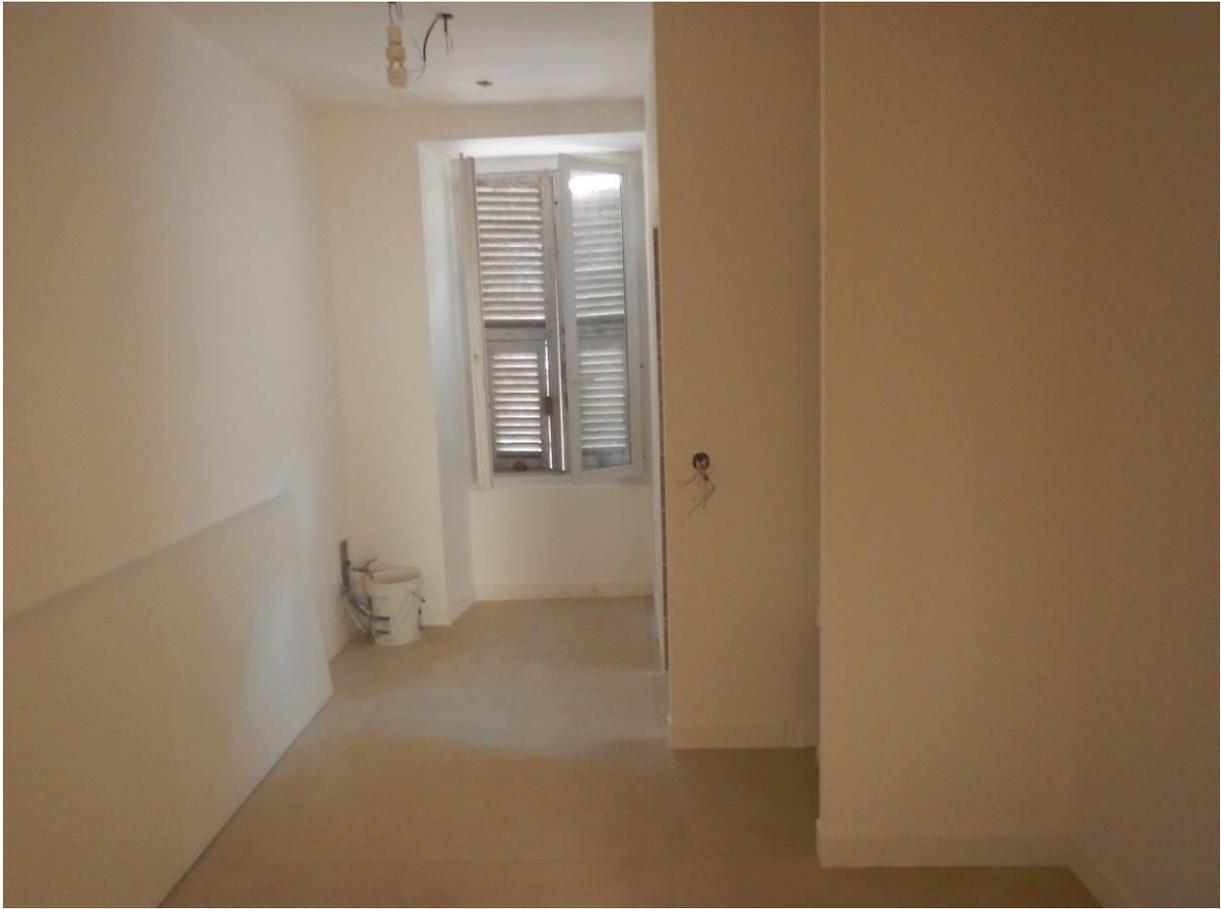
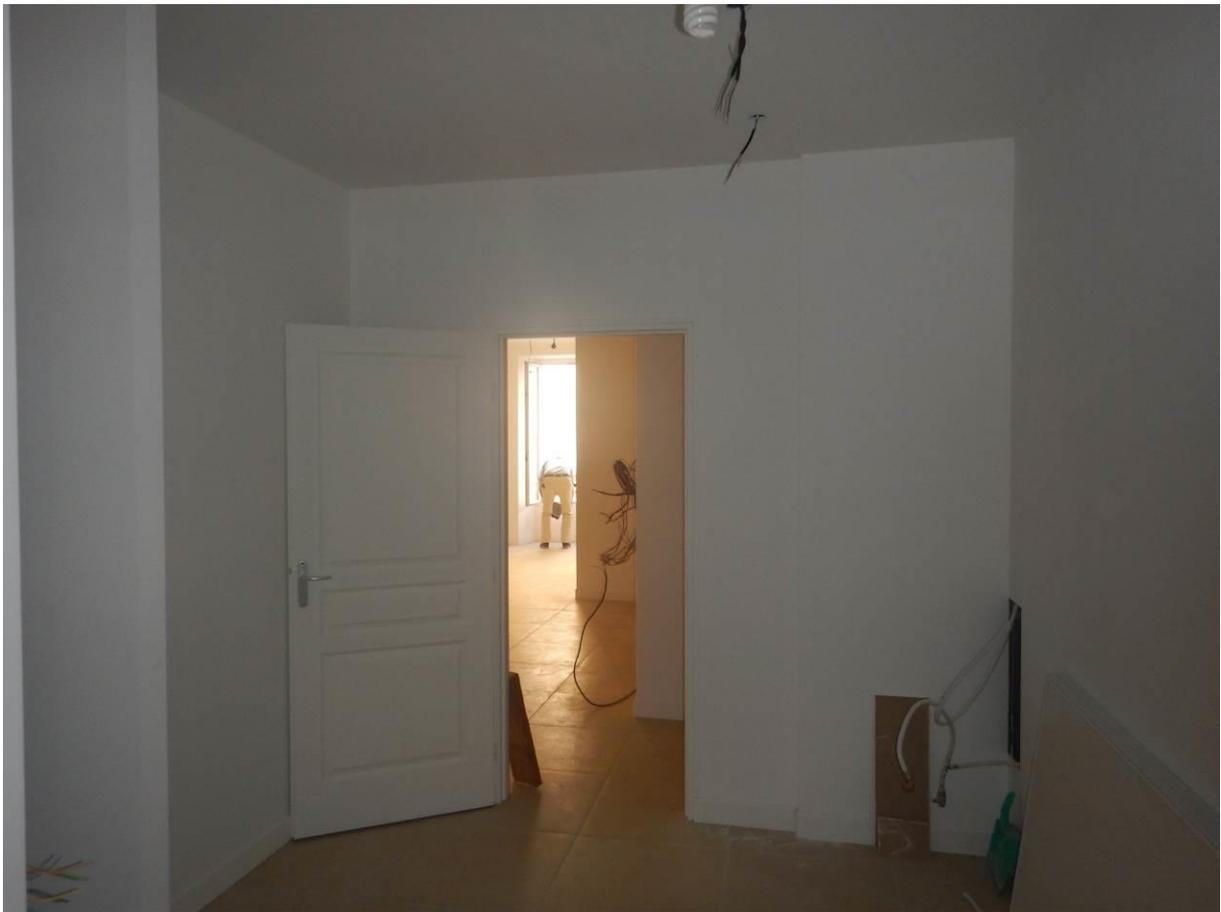
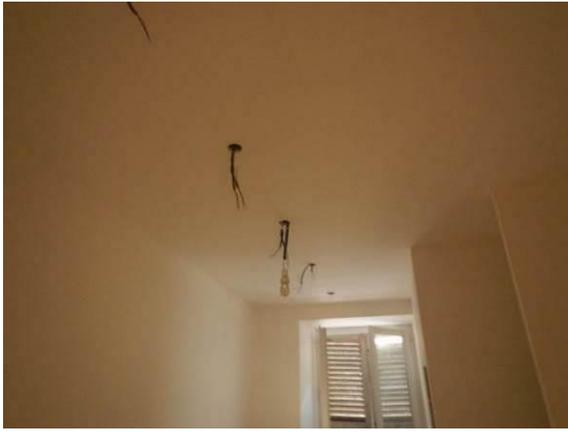
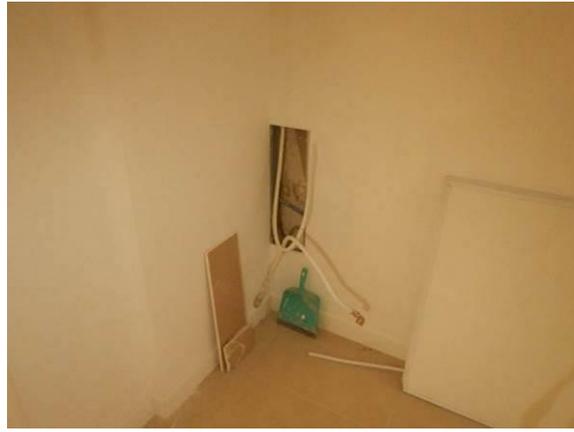
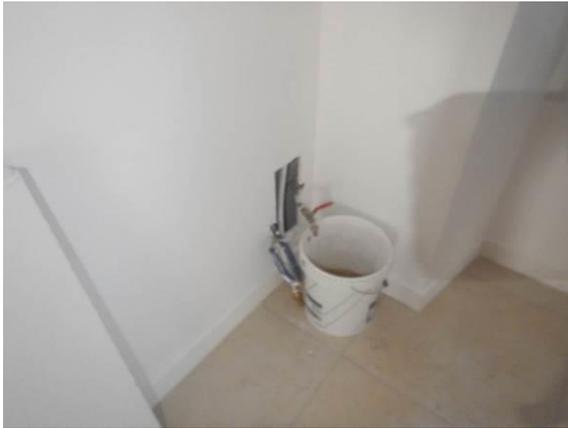
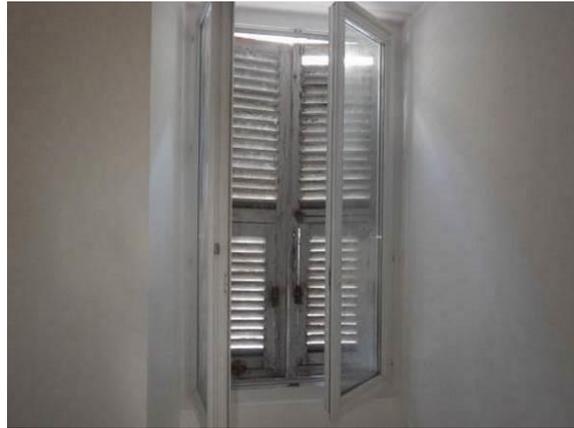
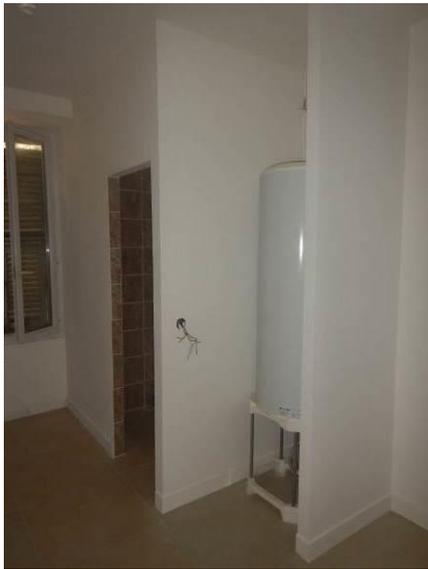
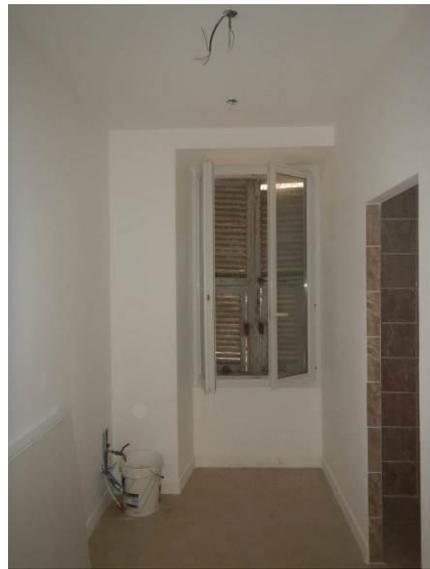
### Première chambre (située du côté gauche) :

Les murs sont constitués de plâtre lisse peint en blanc. L'ensemble est neuf. Des finitions sont à parfaire.

Un ballon d'eau chaude de 200 litres est présent dans la pièce. Il n'est pas raccordé.

L'installation électrique n'est pas achevée. Les prises sont manquantes. Des câbles électriques non raccordés pendent depuis les réservations pour spots au sein du faux plafond. Les interrupteurs ne sont pas posés.

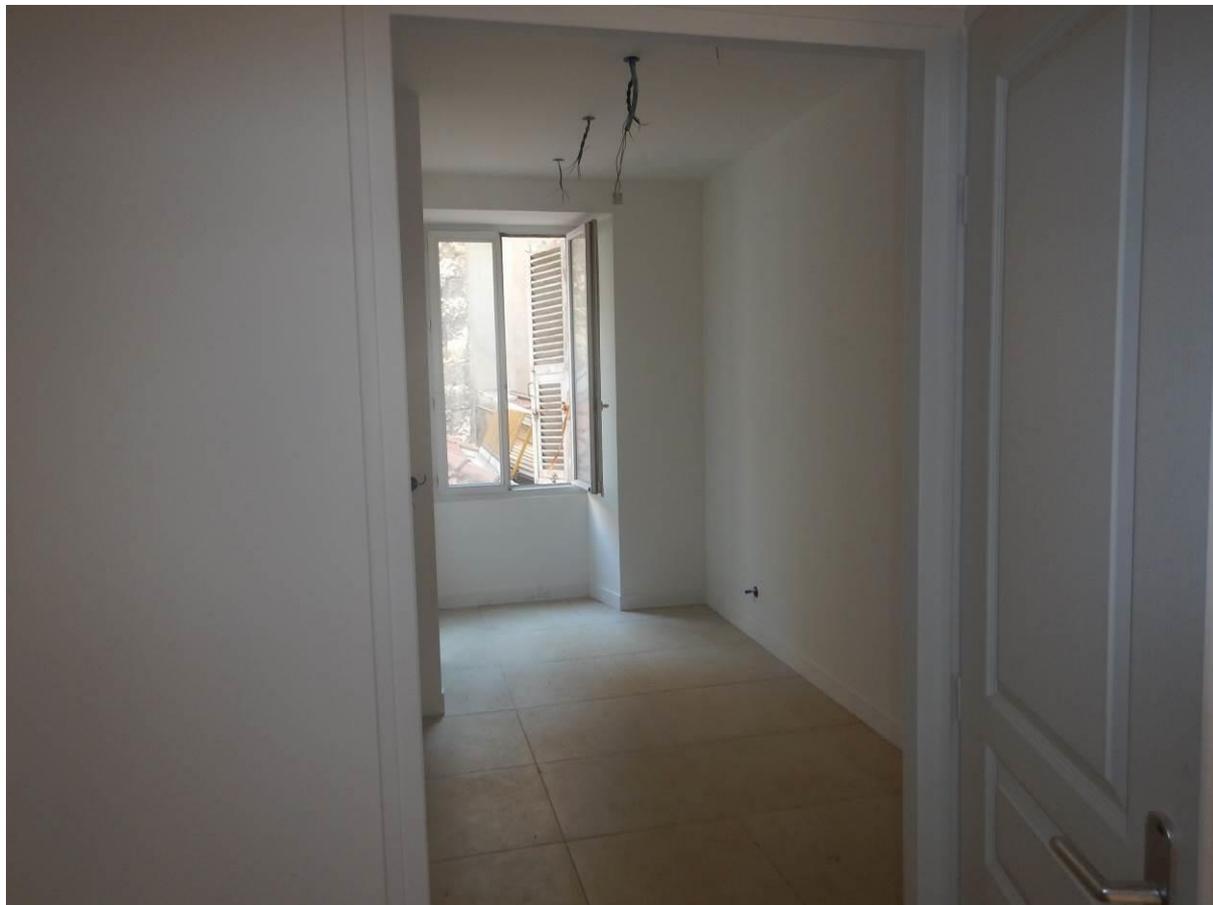
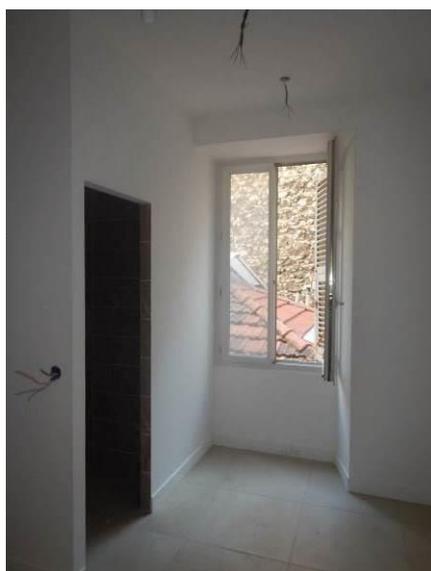
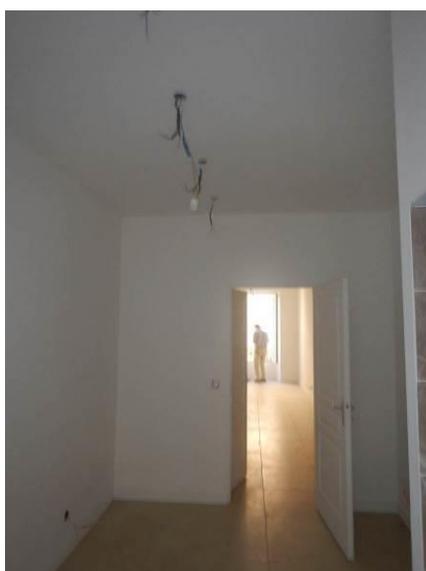
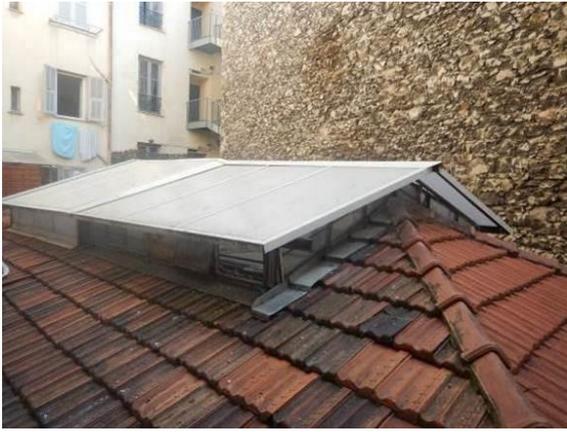
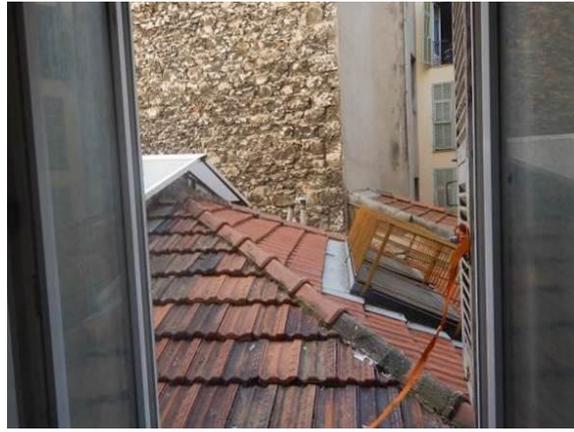
### Deuxième chambre :

Les murs sont constitués de plâtre lisse peint en blanc. L'ensemble est neuf. Des finitions sont à parfaire.

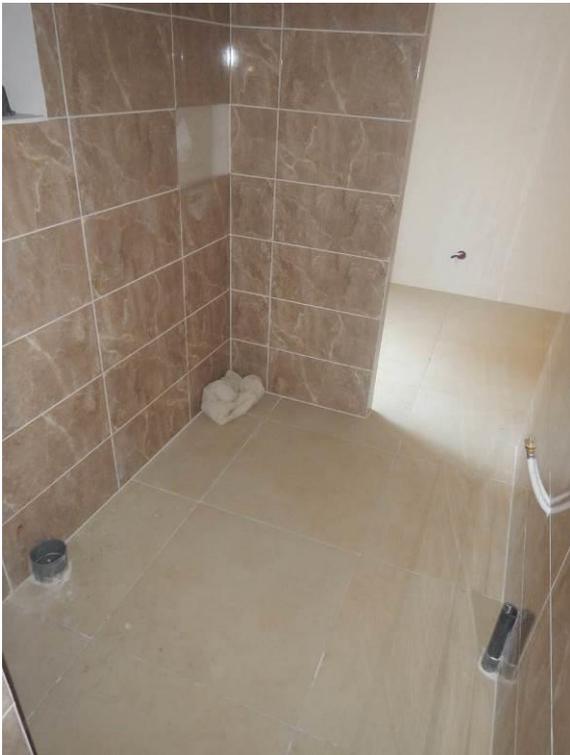
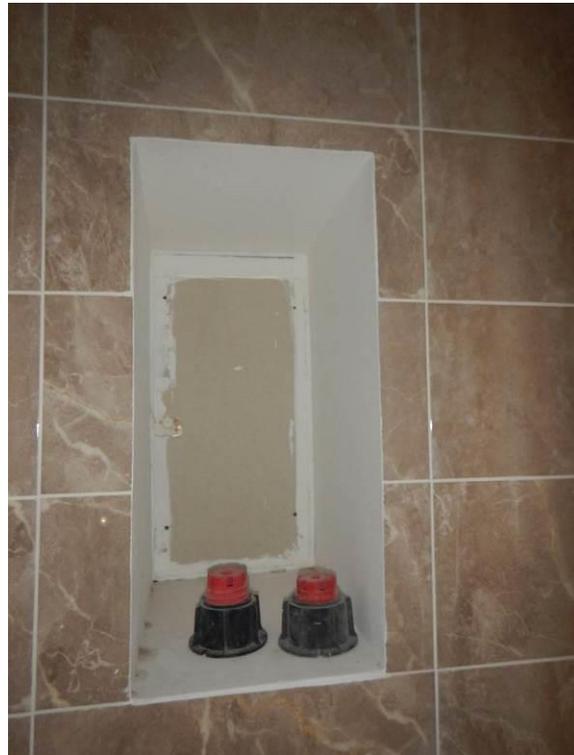
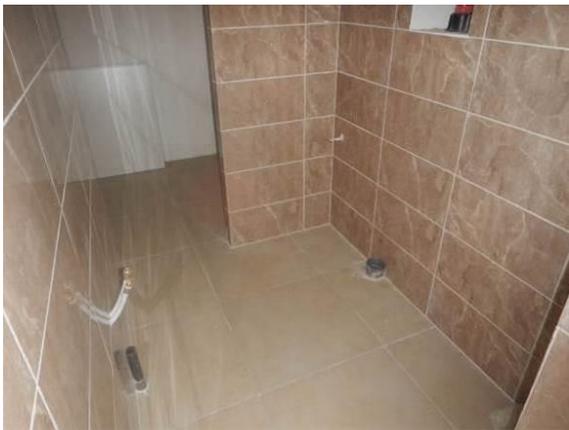
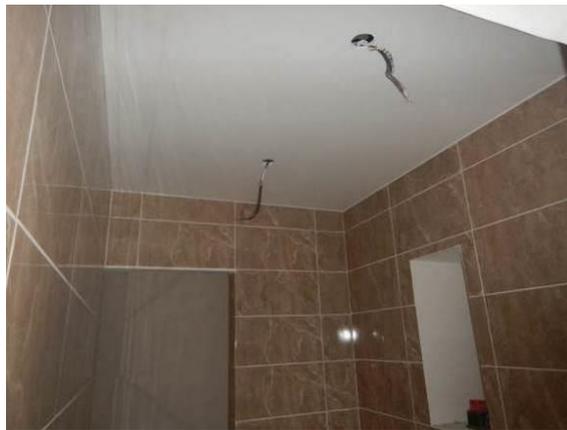
### Salle d'eau de ces deux chambres :

Aucun élément sanitaire n'est installé à ce jour.  
Des évacuations d'eau sont visibles au travers de la dalle du sol.  
Des arrivées d'eau sont présentes.

L'installation électrique n'est pas achevée. Des câbles électriques pendent depuis la réservation présente dans le faux plafond.

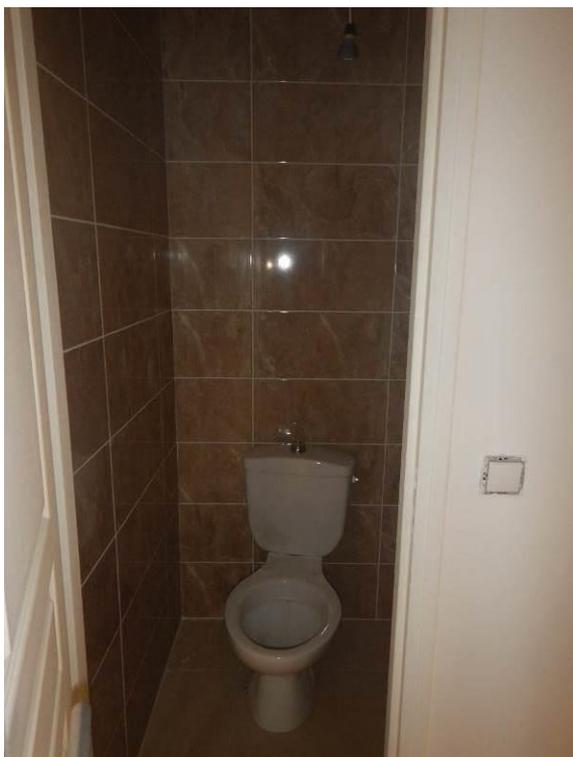
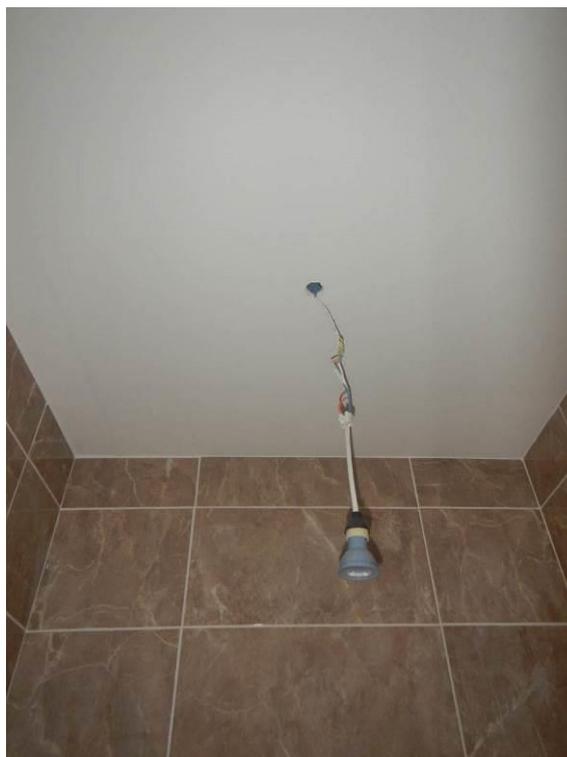
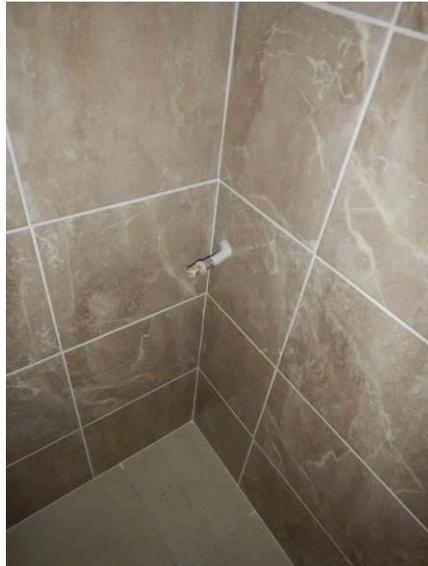
### WC indépendants :

Le réseau électrique n'est pas achevé dans ce volume. Un câble électrique raccordé à un spot pend depuis la réservation du faux plafond.

Un cabinet de toilette en faïence est présent dans la pièce. Toutefois, il n'est pas raccordé.

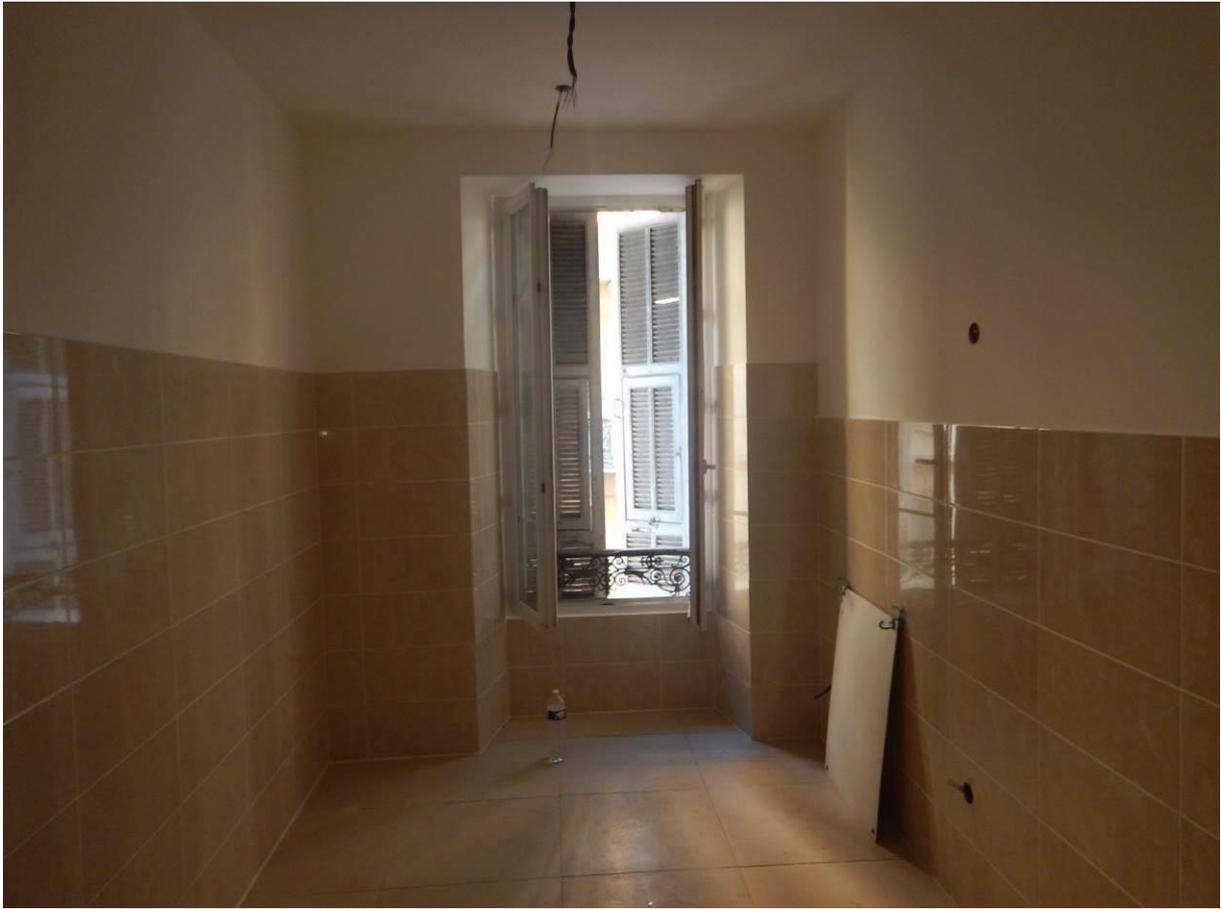
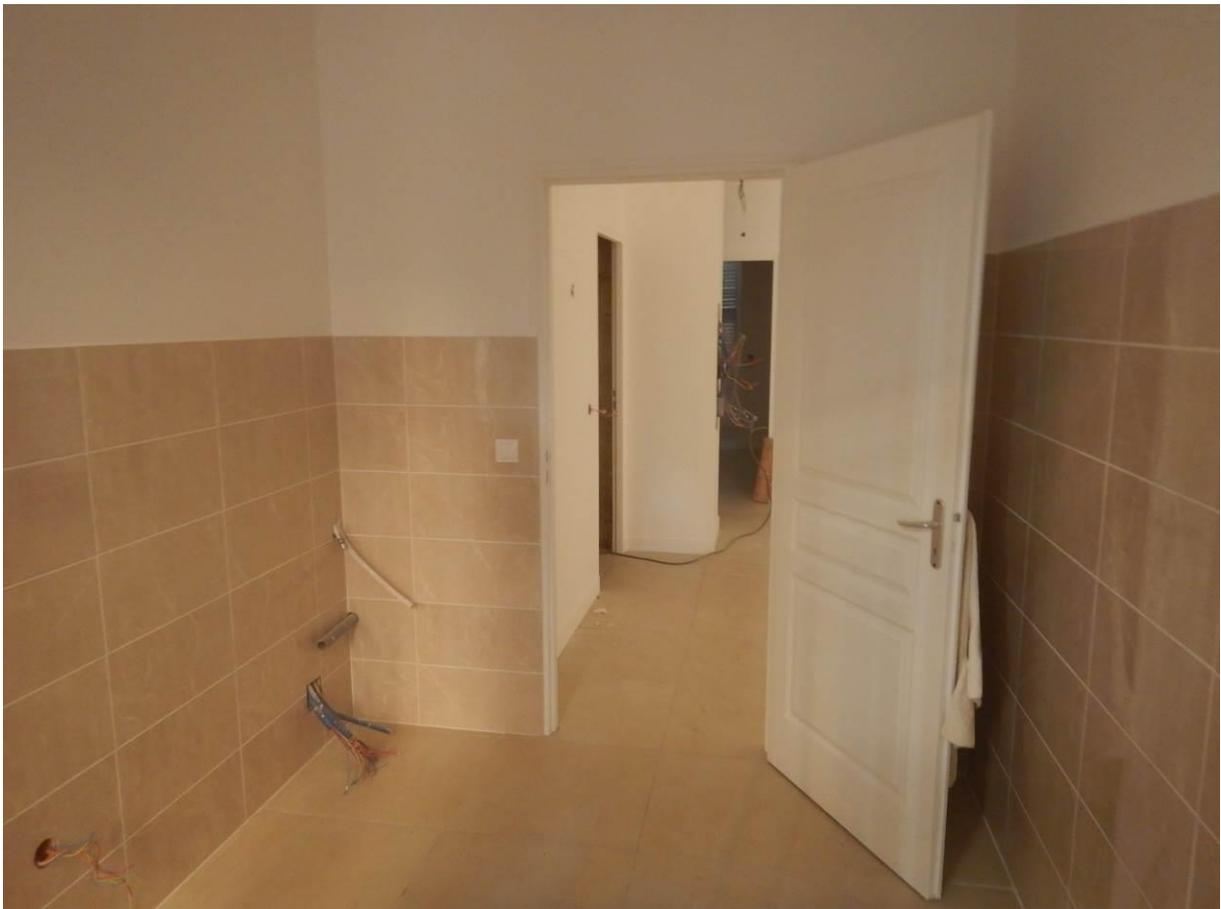
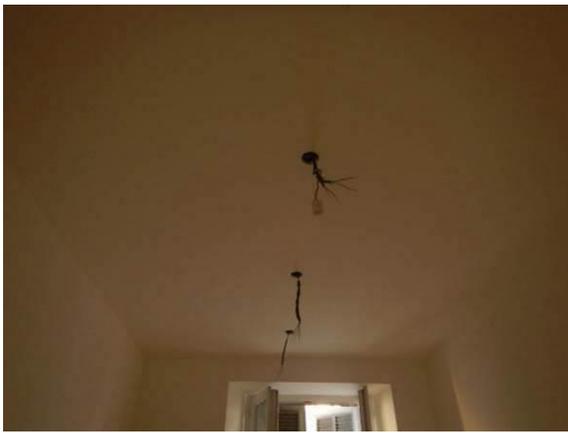
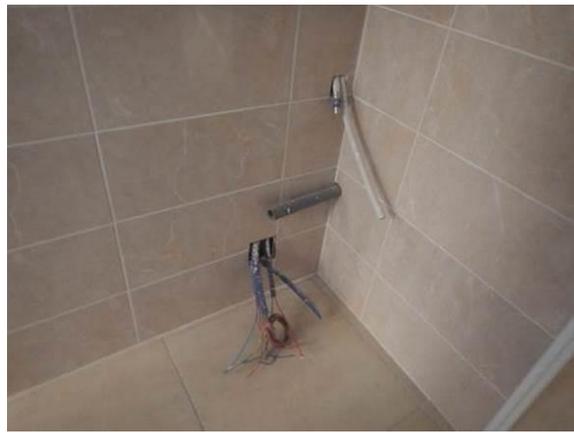
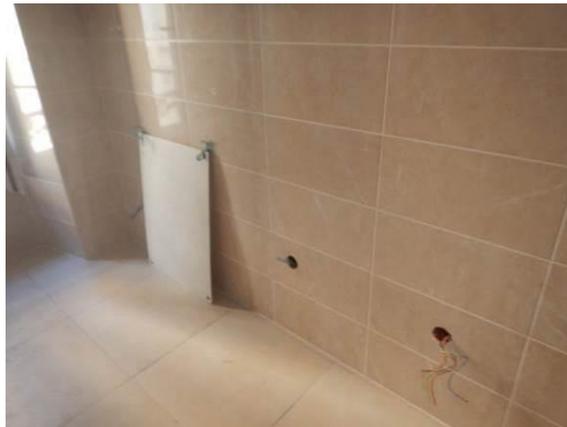
### Cuisine :

L'installation électrique n'est pas achevée dans ce volume. Des câbles sont en attente au niveau des murs et du faux plafond.

Aucun élément de mobilier de cuisine n'a été installé à ce jour. Une évacuation et des arrivées d'eau sont présentes au sein de la pièce.

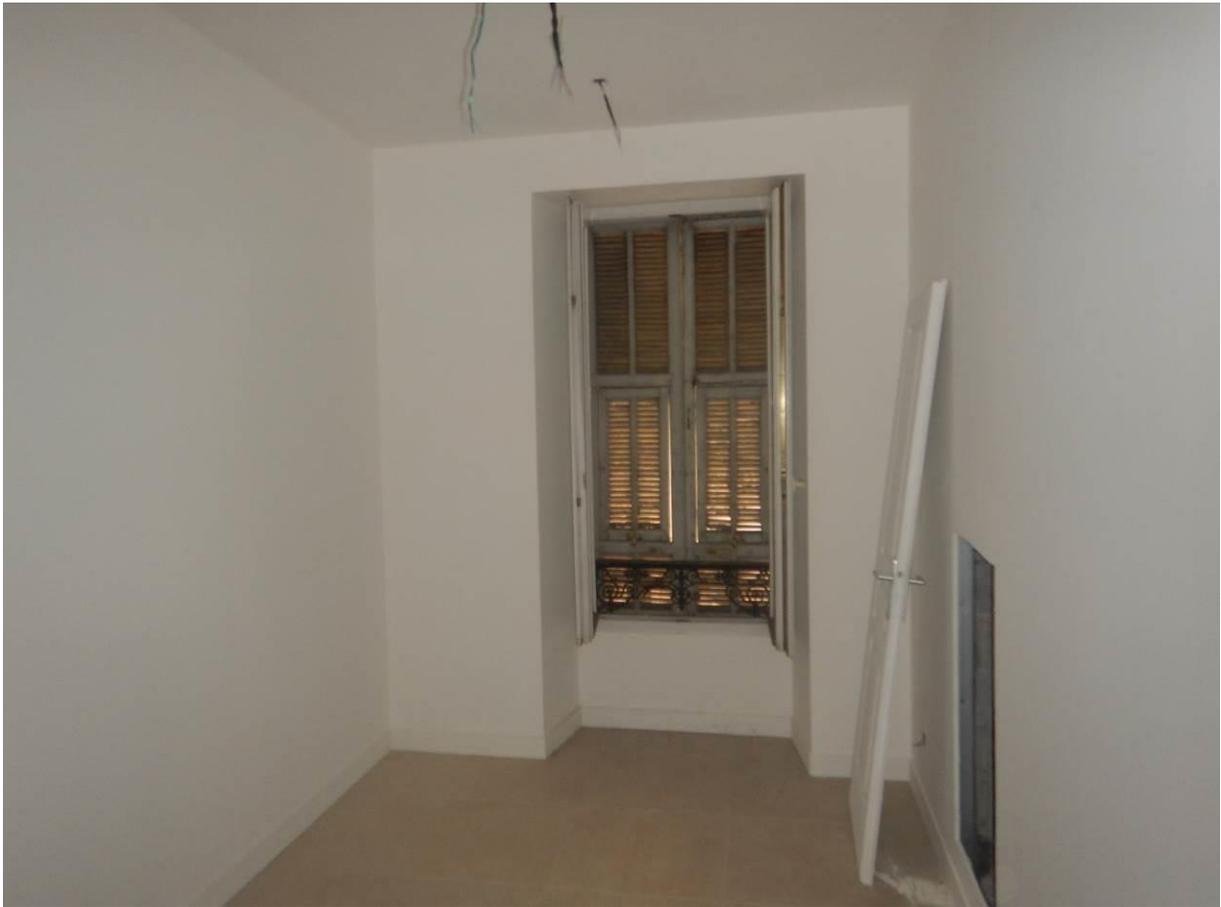
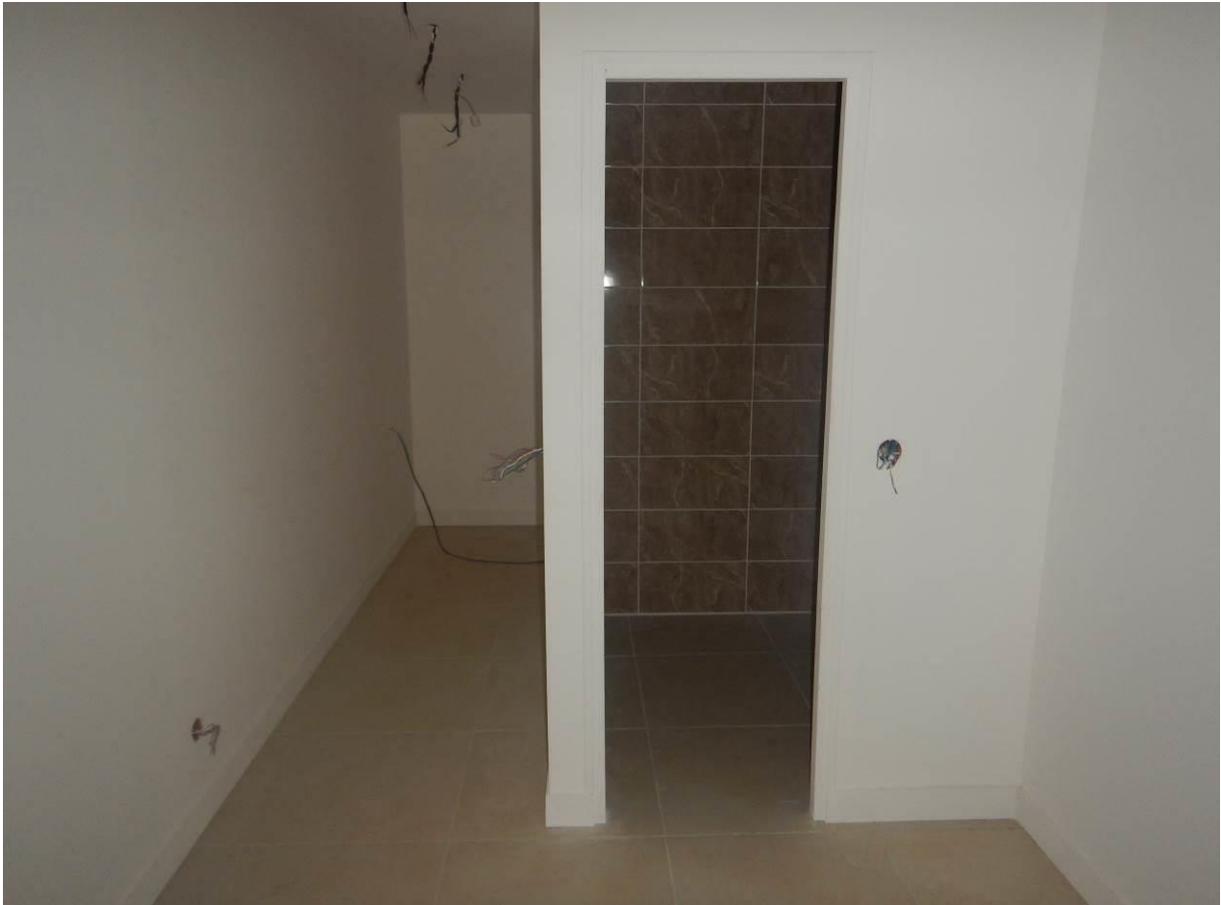
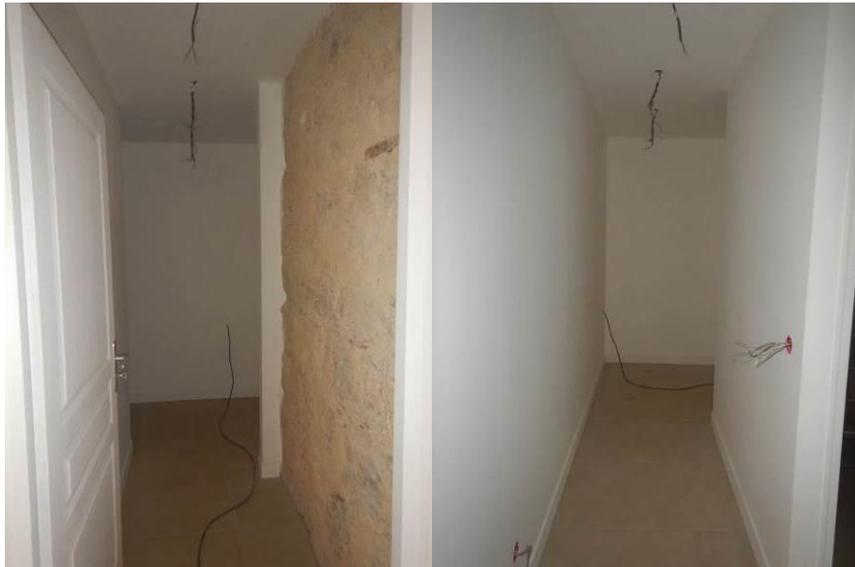
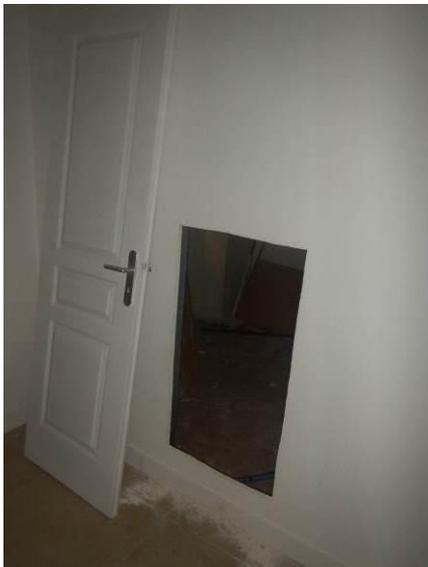
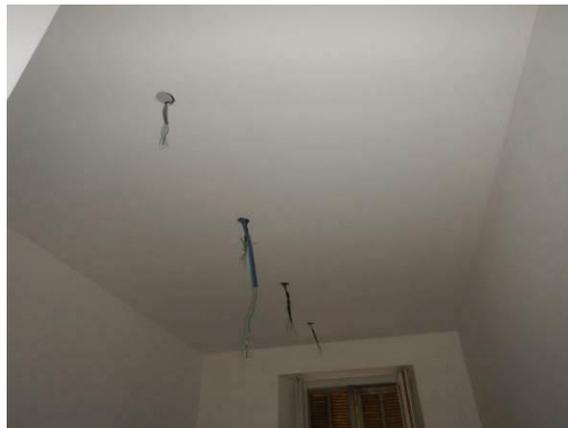
### Couloir et chambre :

Les murs sont constitués de plâtre lisse peint en blanc d'aspect neuf, hormis un pan situé du côté droit en entrant dans le couloir où des pierres sont visibles.

Une ouverture rectangulaire est actuellement réalisée au sein du mur de droite de la chambre.

L'installation électrique n'est pas achevée dans ces volumes. Des câbles électriques sont en attente au niveau des murs et du faux plafond.

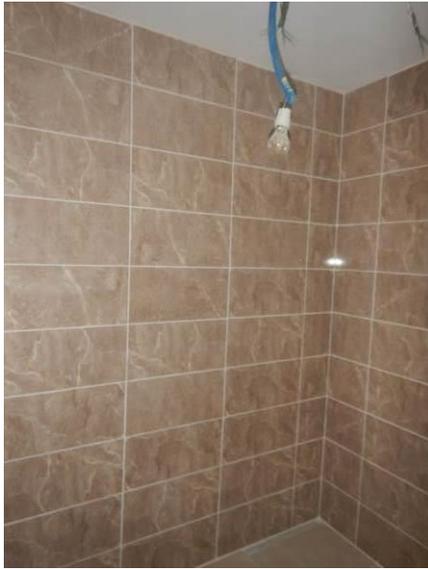
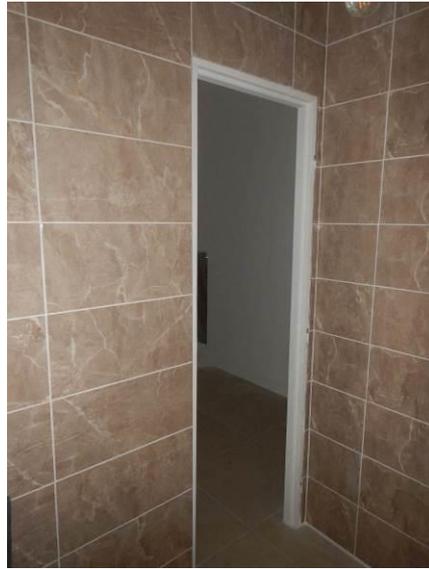
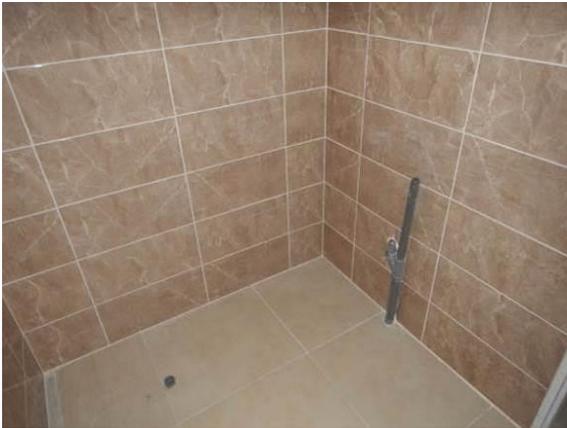
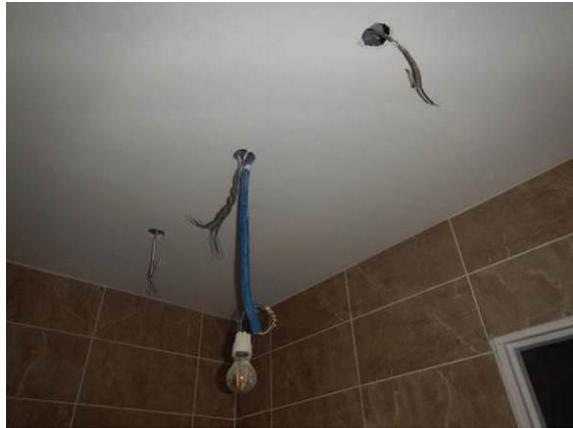
### Salle de douche de la suite :

L'installation électrique n'est pas achevée à ce jour. Des câbles non raccordés pendent depuis le faux plafond.

Aucun élément de sanitaire n'est installé à ce jour. Les évacuations d'eau sont visibles.

La pièce est accessible depuis la chambre par une porte battante à un vantail. Celle-ci n'est pas installée et est entreposée au sein de la chambre voisine.
