PARMEXPERTS

NICE, le 25/08/2023

Nos Références : 23/IMO/11680

Objet : Envoi des résultats des rapports d'expertises

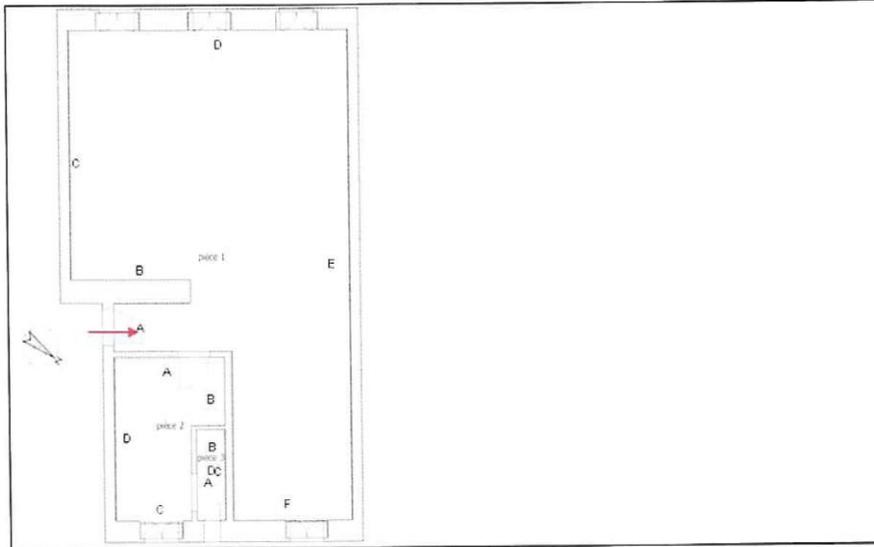
Localisation des mesures sur croquis de repérage

-		Fenêtre extérieure	PVC		Non mesurée	-		NM	Absence de revêtement
-		Huisserie Fenêtre extérieure	PVC		Non mesurée	-		NM	Absence de revêtement
32		Porte	Bois	Peinture	partie basse (< 1m)	0,65		0	
33		Porte	Bois	Peinture	partie haute (> 1m)	0,2		0	
34		Huisserie Porte	Bois	Peinture	partie basse (< 1m)	0,51		0	
35		Huisserie Porte	Bois	Peinture	partie haute (> 1m)	0,07		0	
36		Volet	Bois	Peinture	partie basse	19,10	Dégradé (Ecaillage)	3

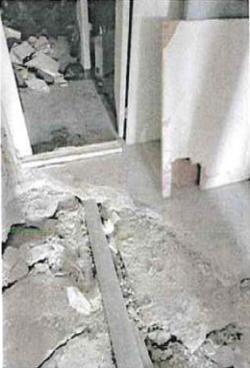
Localisation	Identifiant + Description	Justification	Etat de conservation et préconisations
1er étage - Pièce 1	Identifiant: ZPSO-001-P001 Description: Sol - Carrelage et Dalles plastiques	En attente des résultats d'analyse	Matériau dégradé (étendue généralisée) Résultat AC2** Préconisation : Il est recommandé de réaliser une action corrective de second niveau.

<p>Photo n° dalle plastiques Localisation : 1er étage - Pièce 1 Ouvrage : sol Partie d'ouvrage : revêtement</p>
---	--
