PROCES-VERBAL DESCRIPTIF

**L'AN DEUX MILLE VINGT QUATRE ET LE
DIX HUIT AVRIL à 9 heures**

Le bien dont s'agit est situé sur la commune de Roquebrune Cap Martin (06190), et bénéficie de plusieurs entrées.

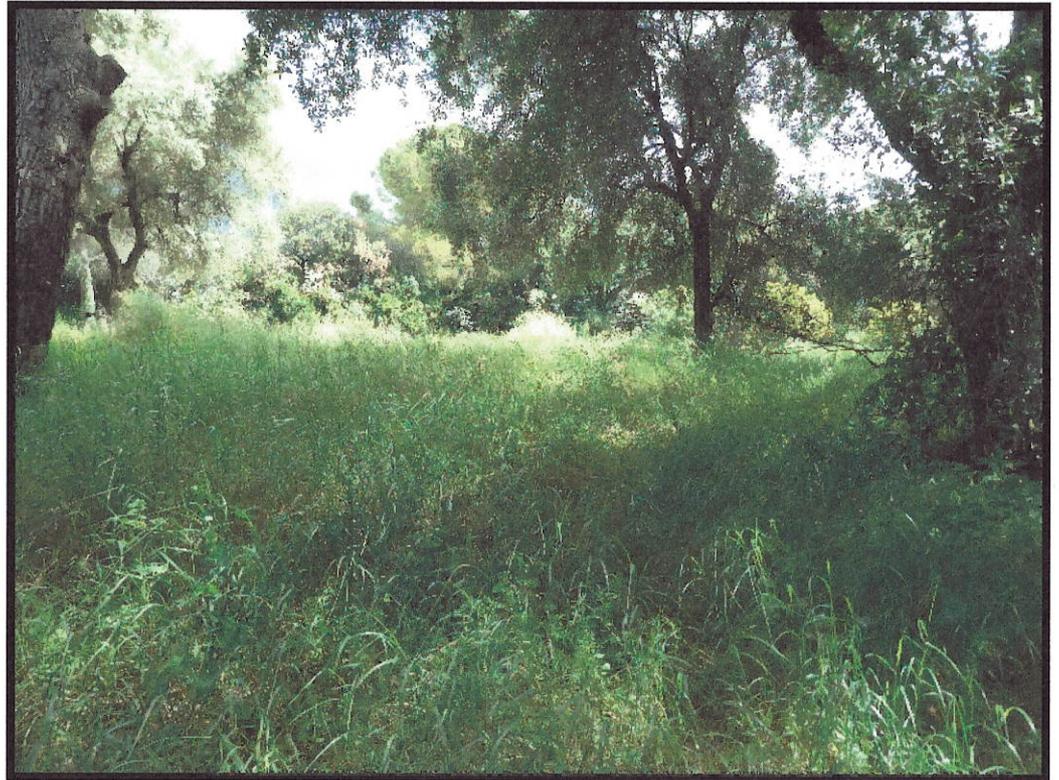
PARCELLE AC 230

Se trouvent sur cette parcelle, des ruines.

Au fond de la parcelle, un ancien bassin maçonné en mauvais état, à l'abandon.
