Ordre de mission

Adresse :**5 av du Sémaphore, Villa Le Verger**
 Commune :**06190 ROQUEBRUNE CAP MARTIN**
 Périmètre de repérage: **MAISON**

Type :	Maison > 200 m²	Bâtiment :	Références parcelles : 230, 234
Lots principaux :	N/A	Etage :	Références cadastrales : AC
Lots secondaires :		Porte :	
Date de diagnostics :	18/04/2024	Accompagnateur : Me TOMAS SCP COHEN -	Opérateur : Mansuy Stéphanie
Date d'émission :	03/05/2024	TOMAS - TRULLU TOMAS

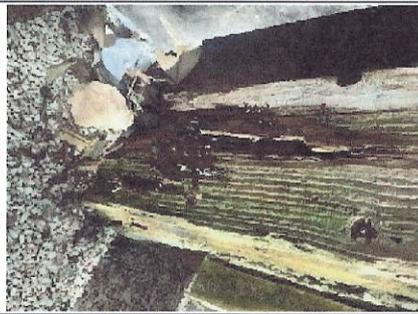
Photo n° PhTer001
Localisation : Rez de jardin – Local ext sous escalier
Ouvrage : Huisseries (Bois)
Parasite : Présence d'indices d'infestation de termites
Indices : altérations dans le bois, bois d'apparence feuilleté

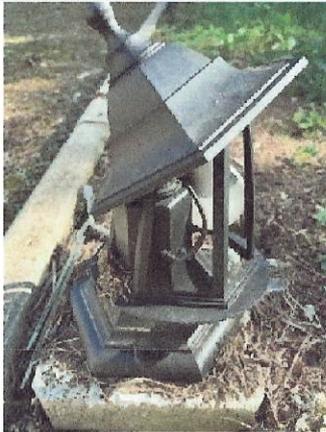
Photo PhEle001

Libellé de l'anomalie : B7.3 a L'Enveloppe d'au moins un matériel est manquante ou détériorée.

Remarques : Présence de matériel électrique en place dont l'enveloppe présente des détériorations ; Faire intervenir un électricien qualifié afin de remplacer les matériels présentant des détériorations

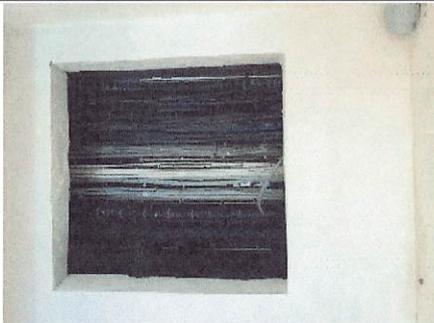
Photo PhEle002

Libellé de l'anomalie : B8.3 e Au moins un conducteur isolé n'est pas placé sur toute sa longueur dans un conduit, une goulotte ou une plinthe ou une huisserie, en matière isolante ou métallique, jusqu'à sa pénétration dans le matériel électrique qu'il alimente.

Remarques : Présence de conducteurs électriques non protégés mécaniquement ; Faire intervenir un électricien qualifié afin d'installer des protections mécaniques sur les conducteurs non protégés

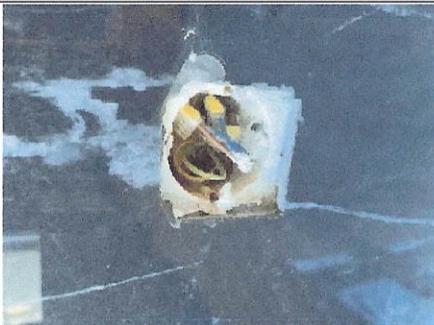
Photo PhEle003

Libellé de l'anomalie : B7.3 d L'installation électrique comporte au moins une connexion avec une partie active nue sous tension accessible.

Remarques : Présence de connexion de matériel électrique présentant des parties actives nues sous tension ; Faire intervenir un électricien qualifié afin de remplacer les matériels présentant des parties actives nues sous tension

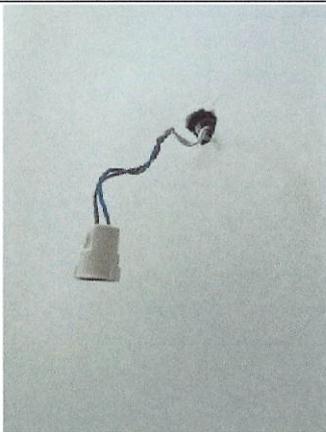
Photo PhEle004

Libellé de l'anomalie : B7.3 e L'installation électrique comporte au moins un dispositif de protection avec une partie active nue sous tension accessible.
