## Procès-verbal de constat

Le Mardi 16 Juillet 2024

Le bien dont s'agit est situé 95 rue Val des Castagnins, « La Chataigneraie » bâtiment C 1, au 4<sup>ème</sup> étage sur les douze constituant le bâtiment.

Lot n° 260 : un appartement au 4<sup>ème</sup> étage du bâtiment C1 côté gauche de l'immeuble ayant son entrée au fond et à droite en sortant de l'ascenseur.

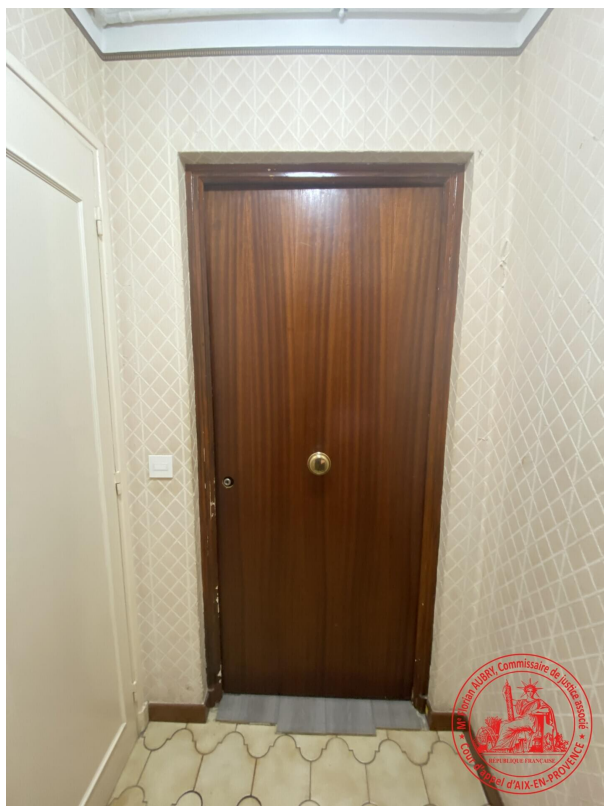
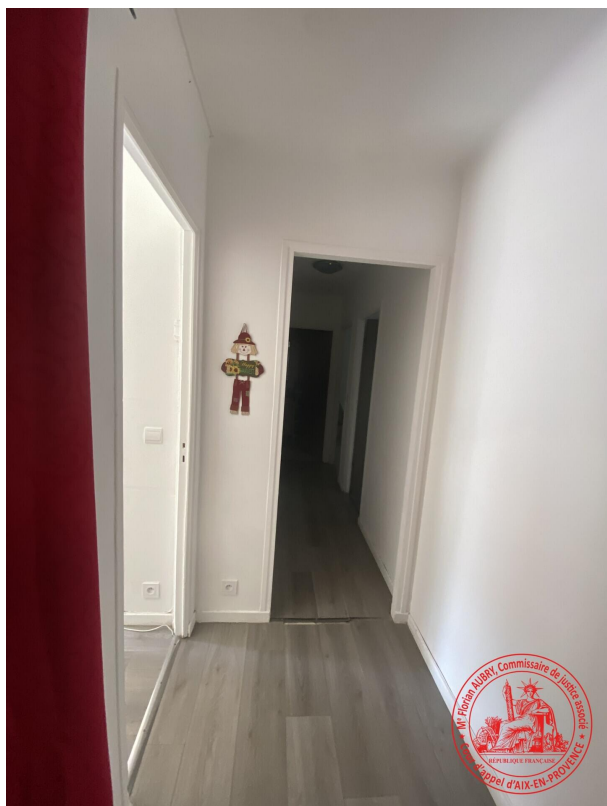
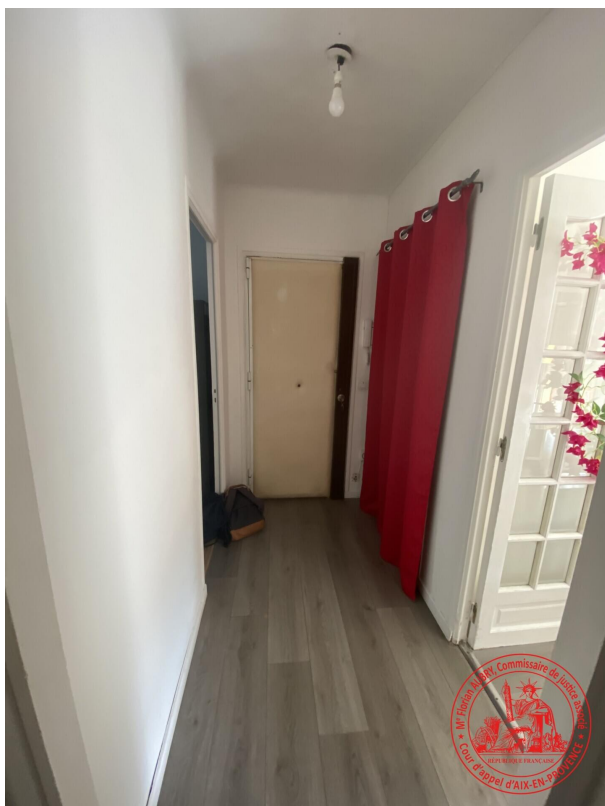
## SAS D'ENTREE

Parvenu devant la porte de l'appartement, l'accès s'effectue en franchissant une porte blindée avec encadrement bois. Côté extérieur, la serrure est en bon état général.

Le sol est constitué de lames de parquet à l'état usagé, laissant apparaître divers impacts.

Les murs sont recouverts d'une peinture blanche à l'état usagé, présentant quelques traces, état d'usage.

Le plafond est recouvert de peinture blanche, présentant quelques traces également, état d'usage.

Présence d'un point lumineux avec douille et ampoule, testé et fonctionnant.

Sur ma gauche, présence d'étagères en bois, le tout fermé par un rideau avec tringle permettant la fermeture. Présence d'un interphone en bon état général.

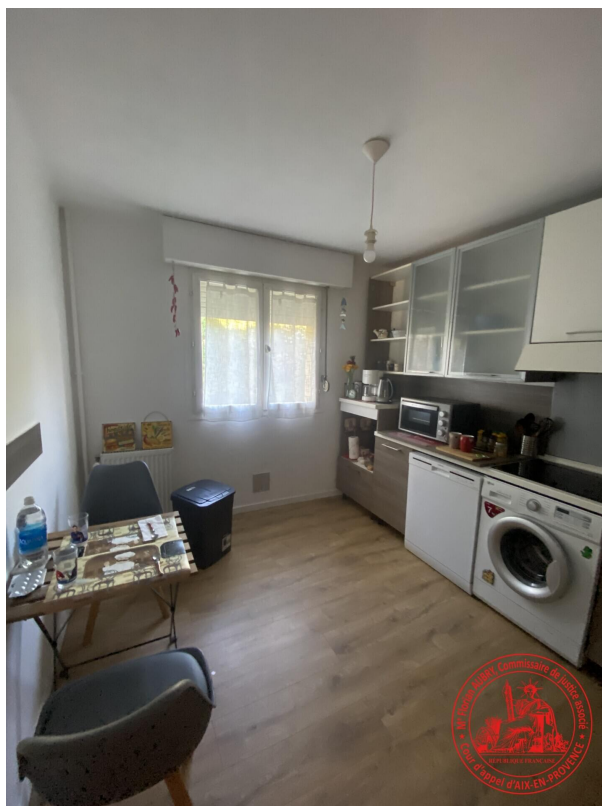
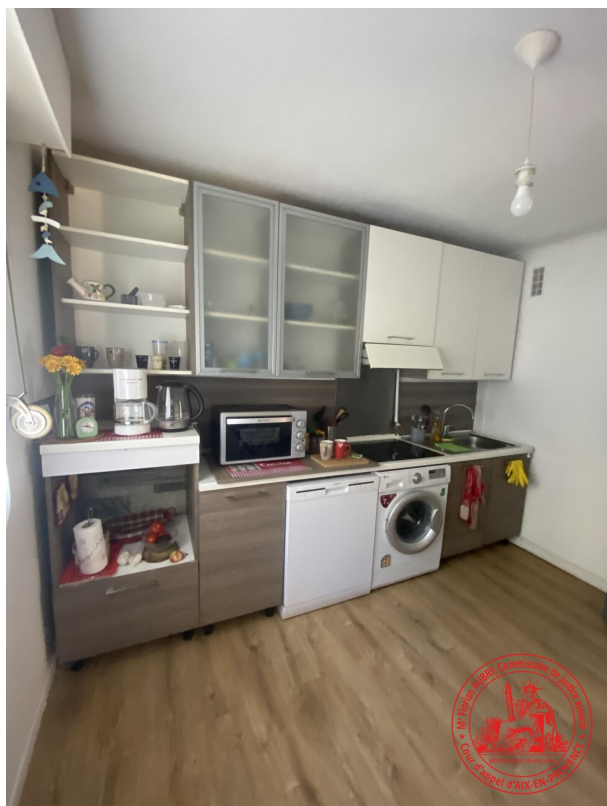
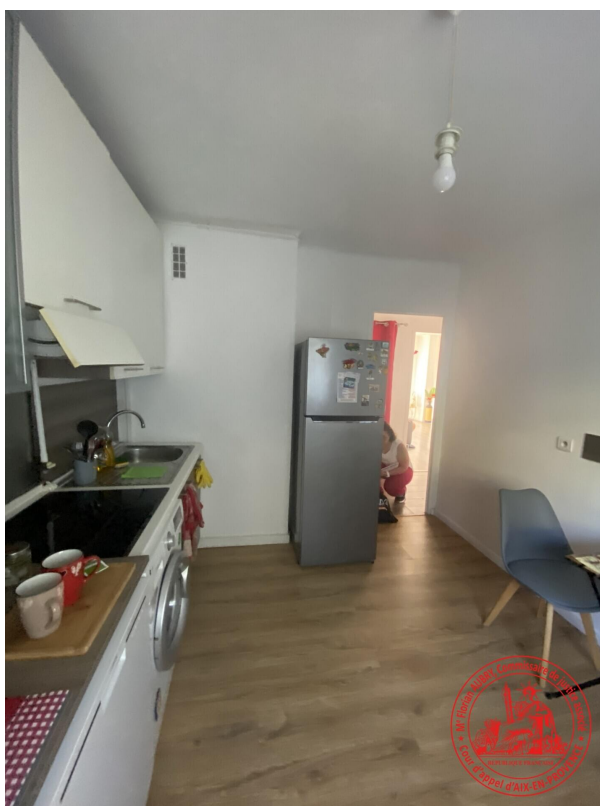
## CUISINE

Le sol est constitué de lames de parquet à l'état usagé, laissant apparaître quelques légères traces.

Les murs sont recouverts d'une peinture blanche. La peinture du mur face est légèrement abîmée. Je constate quelques traces et quelques gondolements sur la peinture.

Le plafond est recouvert de peinture blanche, à l'état usagé, présentant quelques traces notamment au-dessus des meubles de cuisine, absence de peinture.

Cet espace est aéré par une fenêtre, simple vitrage, deux vantaux avec volet manuel roulant en PVC de couleur blanche, à l'état d'usage. Présence d'un radiateur.

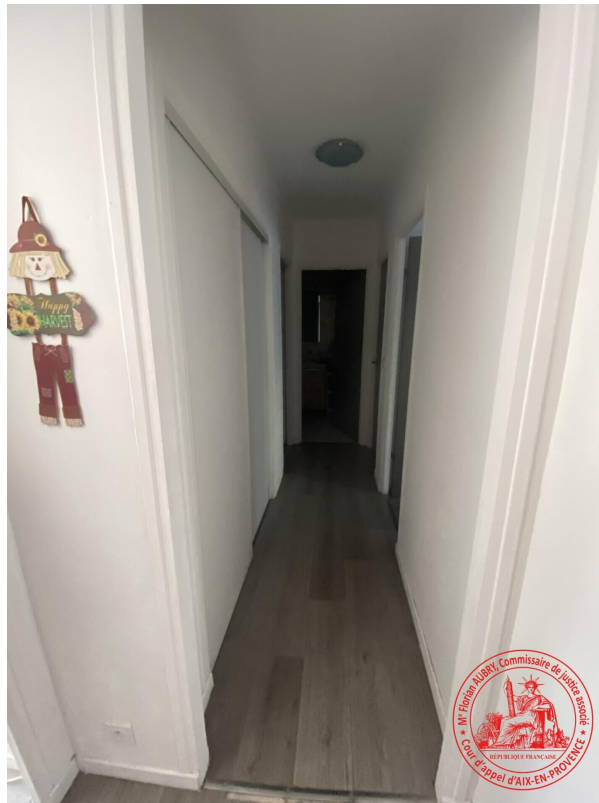
## COULOIR

Le sol est constitué de lames de parquet de couleur grise à l'état d'usage. Je relève un défaut de planéité sur certaines jointures.

Les murs sont recouverts d'une peinture blanche à l'état d'usage.

Sur la partie gauche, un placard fermé par une double porte coulissante de couleur blanche, à l'état d'usage.

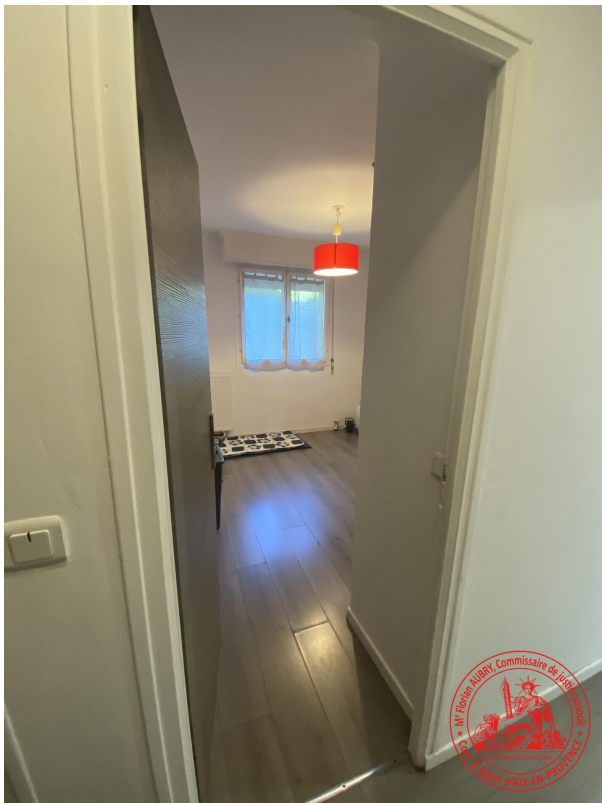
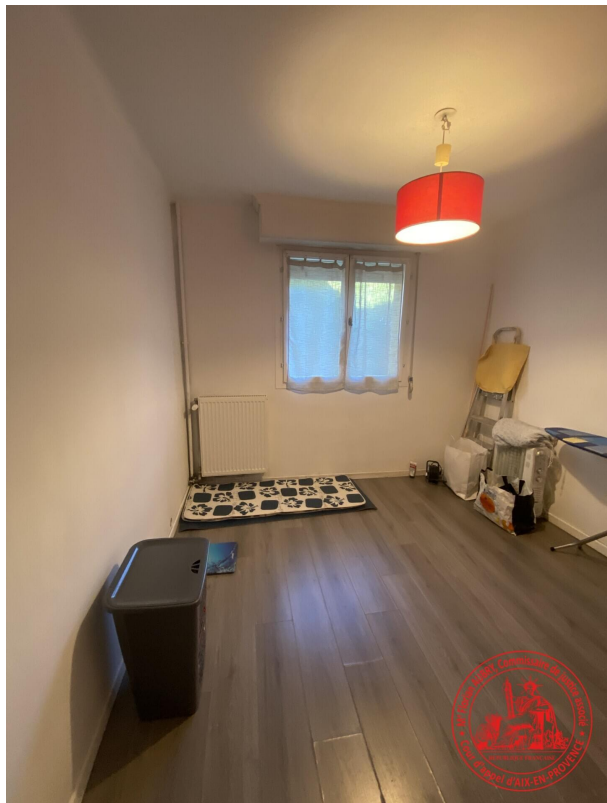
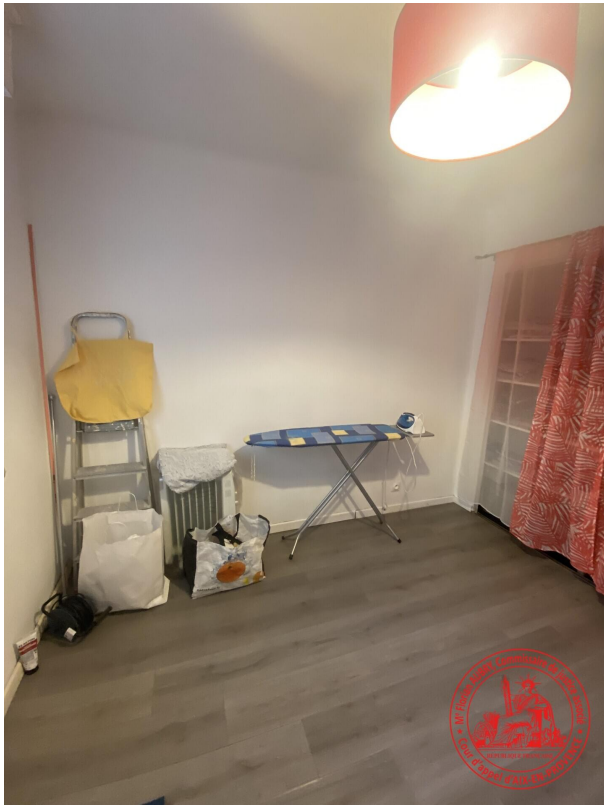
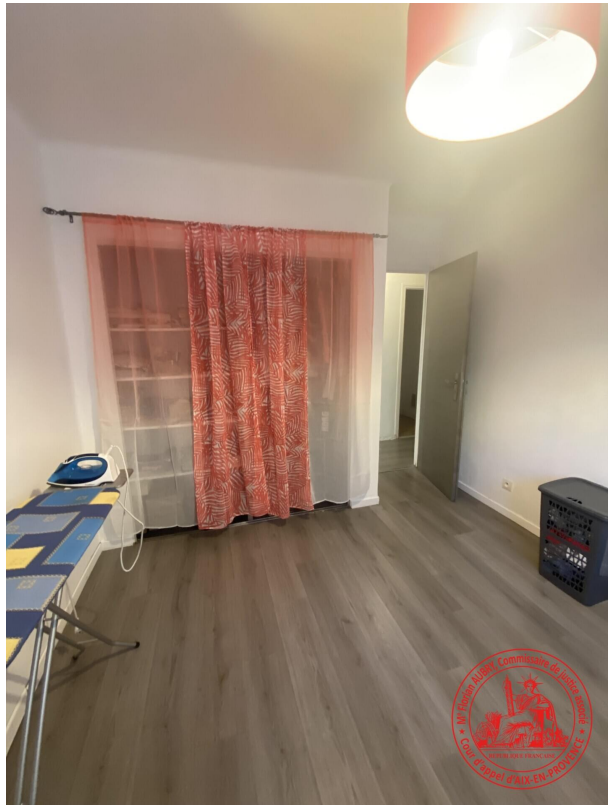
## 1ère CHAMBRE

Le sol est constitué de lames de parquet de couleur grise à l'état d'usage. Je relève un défaut de planéité au niveau des jointures, quelques reliefs apparents.

Les murs sont recouverts d'une peinture blanche à l'état usagé. Sur chacun des pans de mur, présence de plinthes en bois de couleur blanche. Sur le pan de mur de droite, une plinthe est légèrement décollée. Je constate un défaut de raccord entre deux plinthes.

Le plafond est recouvert de peinture blanche, état d'usage.

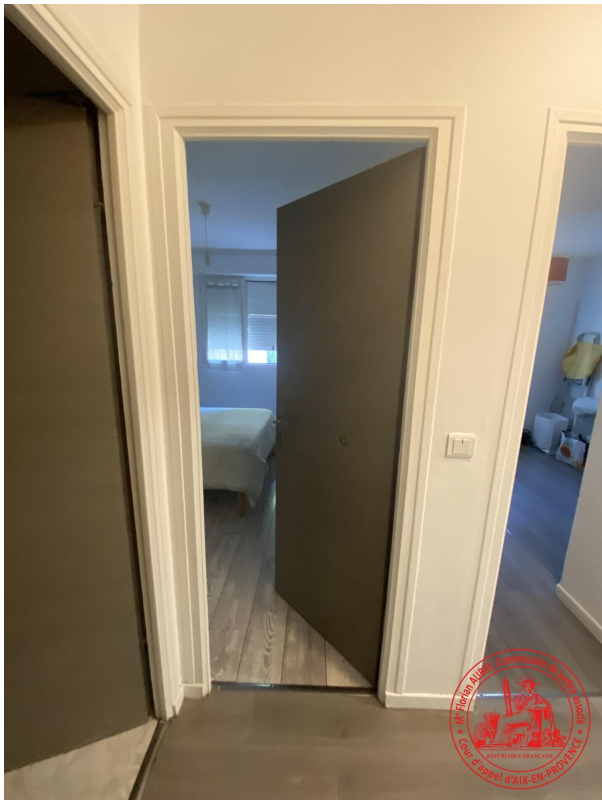
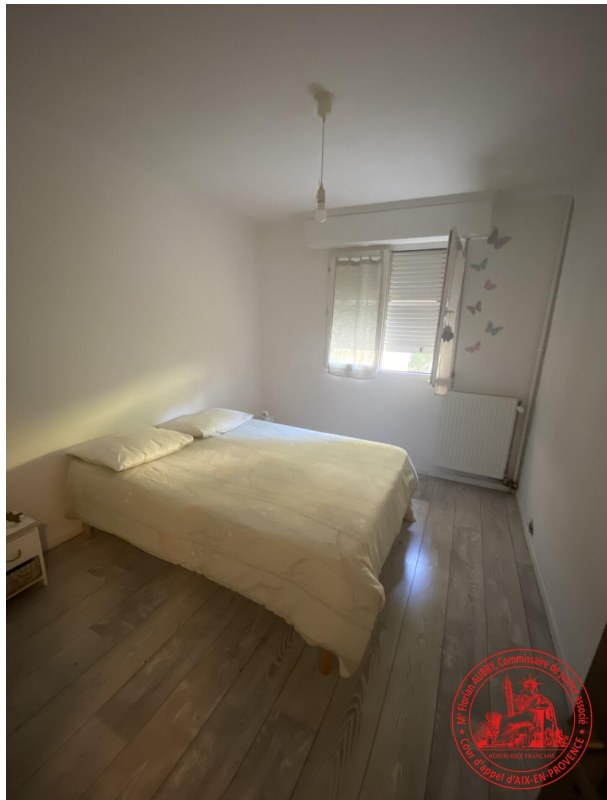
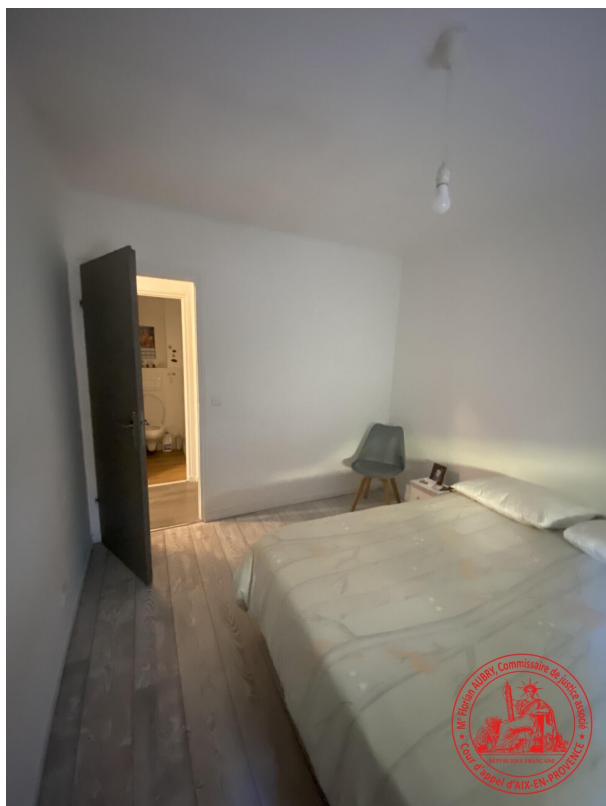
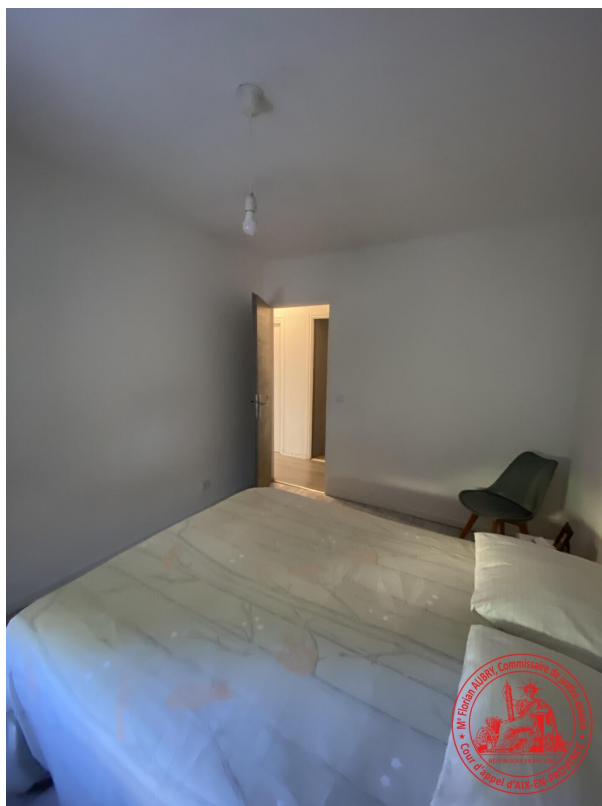
## 2ème CHAMBRE

Le sol est constitué de lames de parquet en bois à l'état d'usage, sans dégradation apparente, quelques légères traces à divers endroits.

Les murs sont recouverts d'une peinture blanche à l'état d'usage, laissant apparaître quelques traces de reprise et traces noires.

Le plafond est recouvert de peinture blanche, à l'état d'usage, présentant quelques traces noires également.

Sur chacun des pans de mur, présence de plinthes en bois recouvertes de peinture de couleur blanche, à l'état d'usage, notamment sur quelques plinthes avec traces noires et d'adhésif.

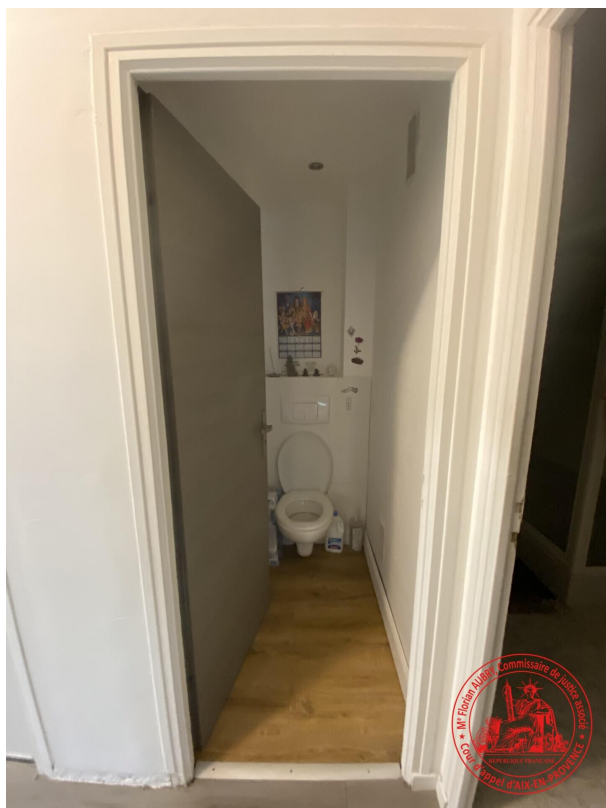
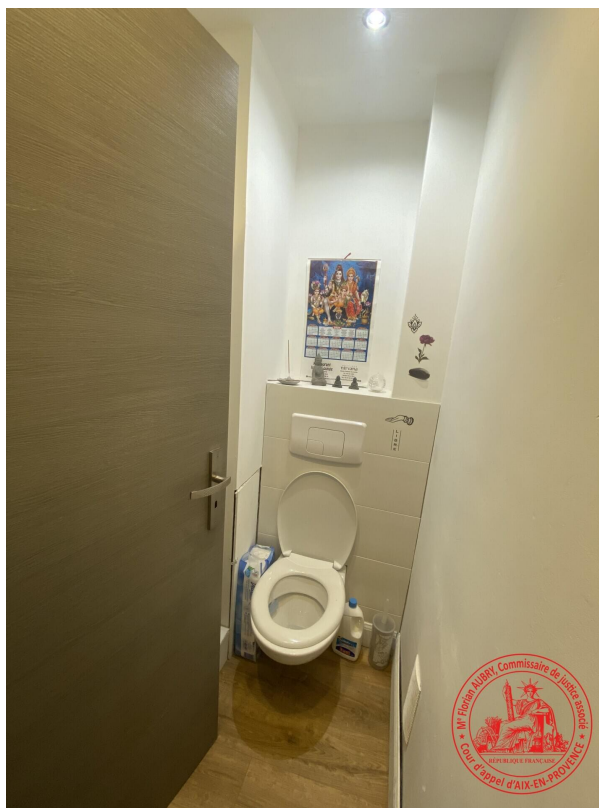
## TOILETTES

L'accès est fermé par une porte en bois identique aux autres, laissant apparaître quelques traces blanches notamment au niveau de l'arête de la porte et un impact au niveau de la serrure.

Les murs sont recouverts d'une peinture blanche à l'état d'usage, présentant quelques traces de reprise. La plinthe située à droite est légèrement décollée.

Au niveau du WC, présence de carreaux de faïence de couleur blanche, en bon état général. Présence d'un bloc W-C en grés émaillé avec abattant à l'anglais, équipé d'une chasse d'eau deux vitesses, testé et fonctionnant. En partie haute, trois points lumineux de type spot, testés et fonctionnant. Présence d'une bouche d'aération constatée sale.

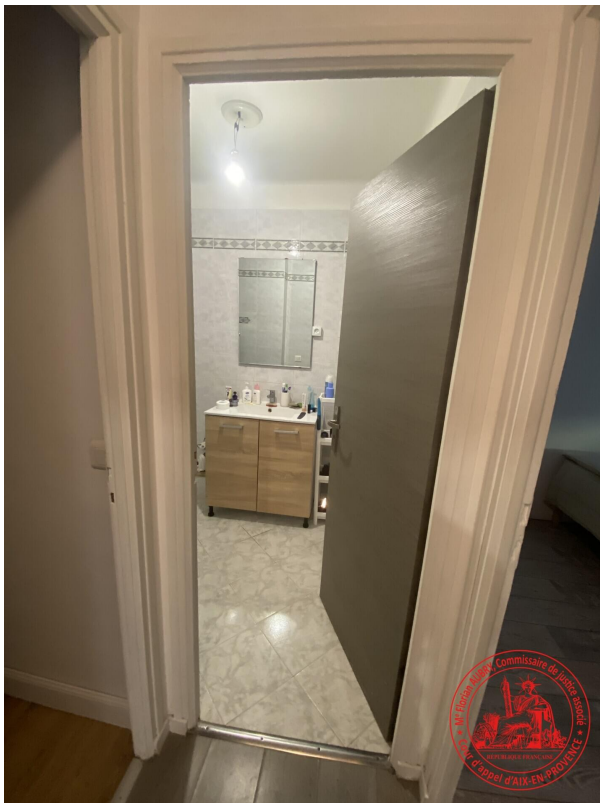
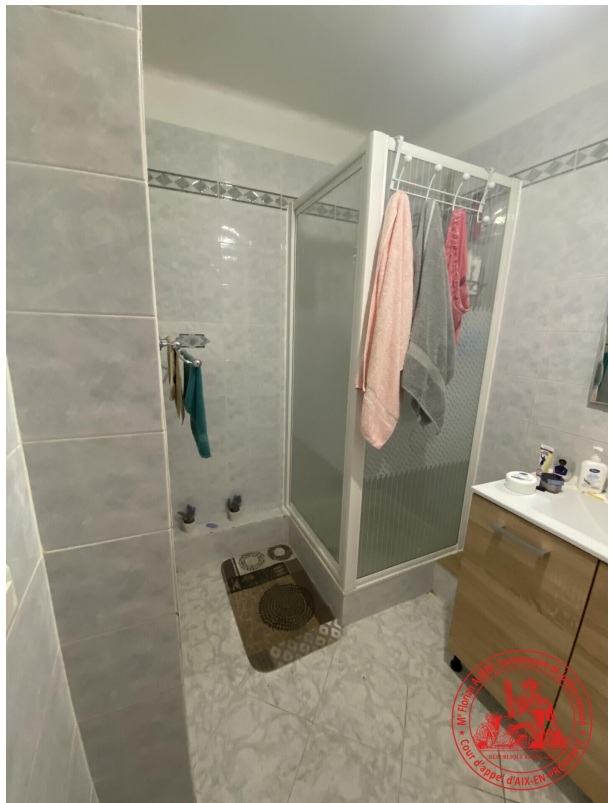
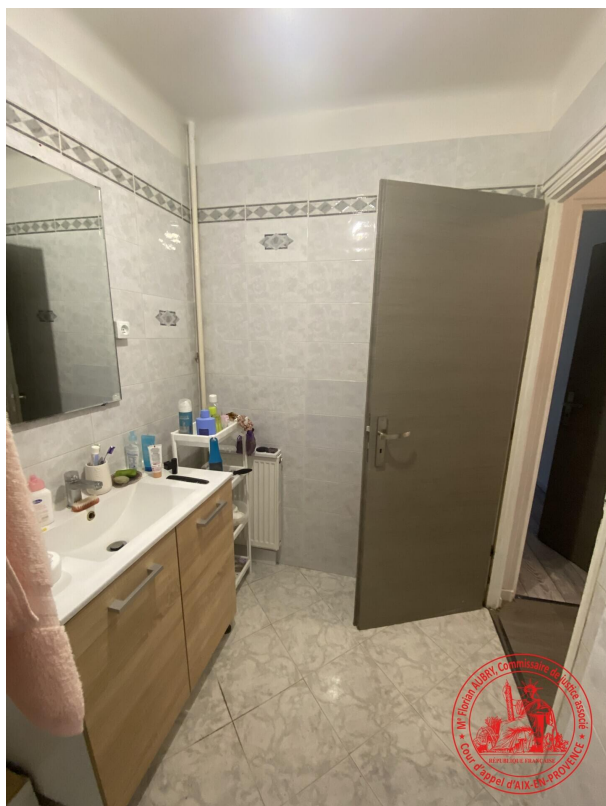
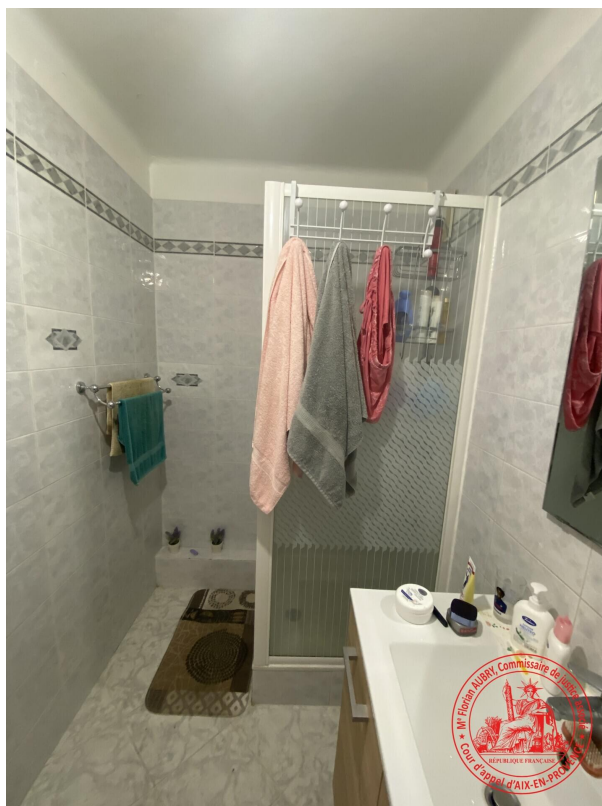
## SALLE D'EAU

Le sol est constitué de faïence de couleur claire, constaté sale, présentant quelques traces. Les joints sont constatés légèrement sales.

Le plafond est recouvert de peinture blanche, à l'état d'usage. Je constate que la peinture est légèrement fissurée au niveau du fond de la pièce à gauche. Présence d'un radiateur.

- un meuble salle de bain, deux portes en bois en partie basse avec poignée, surmonté d'une vasque équipé d'un robinet mitigeur
- un miroir mural
- une prise murale
- une cabine de douche avec double paroi vitrée à l'état d'usage. La colonne de douche est en place, à l'état usagé.
- une bouche d'aération constatée sale et un point lumineux avec douille et ampoule.

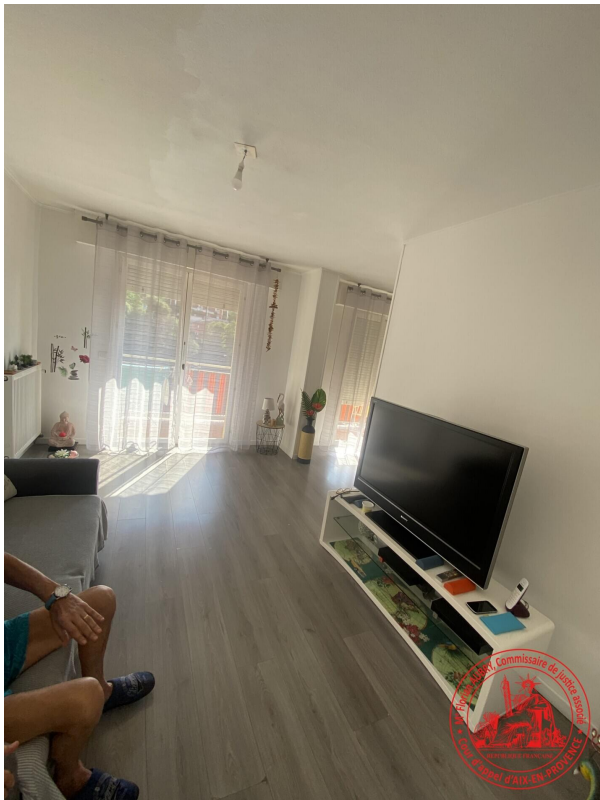
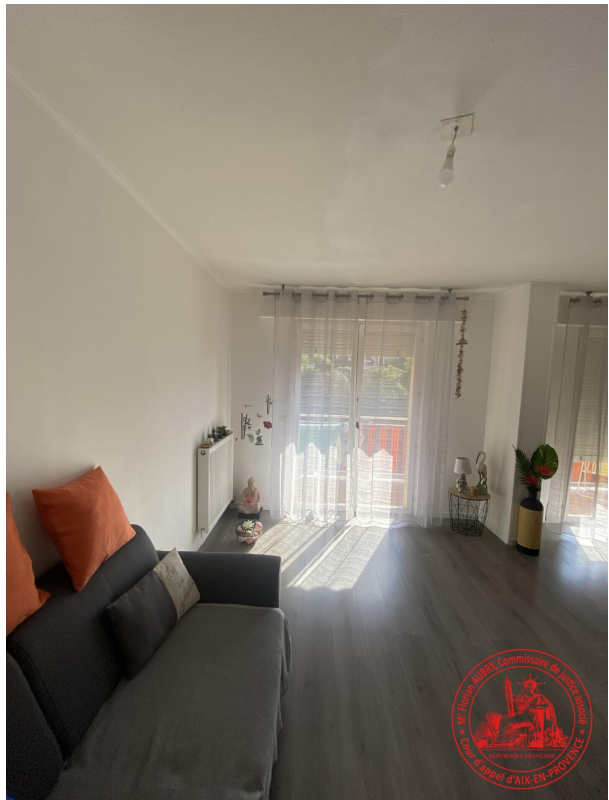
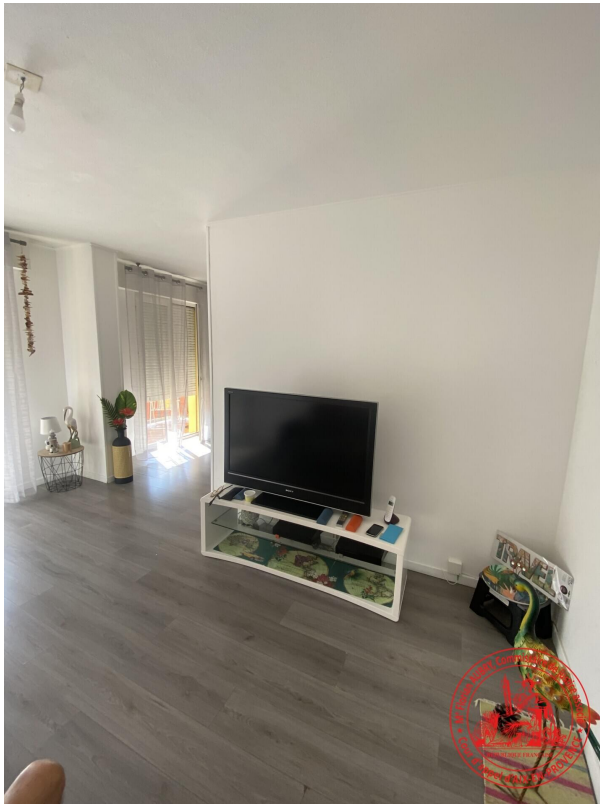
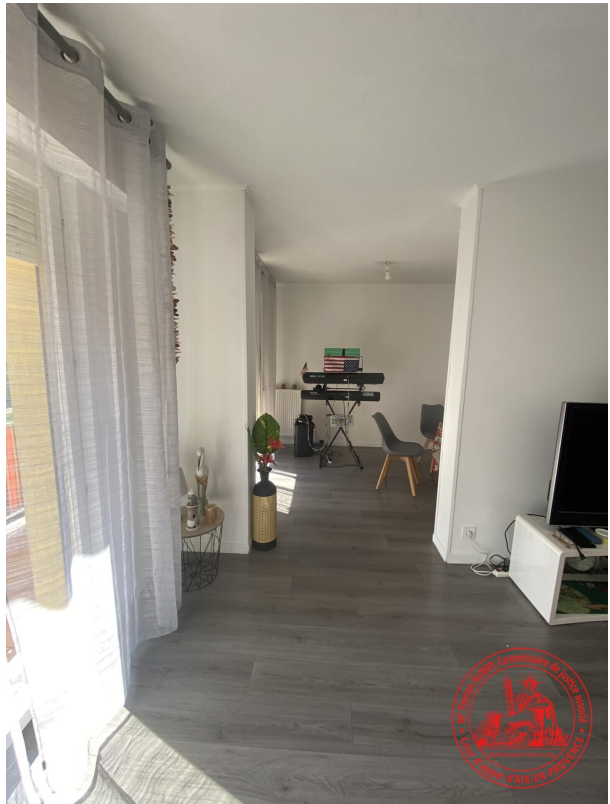
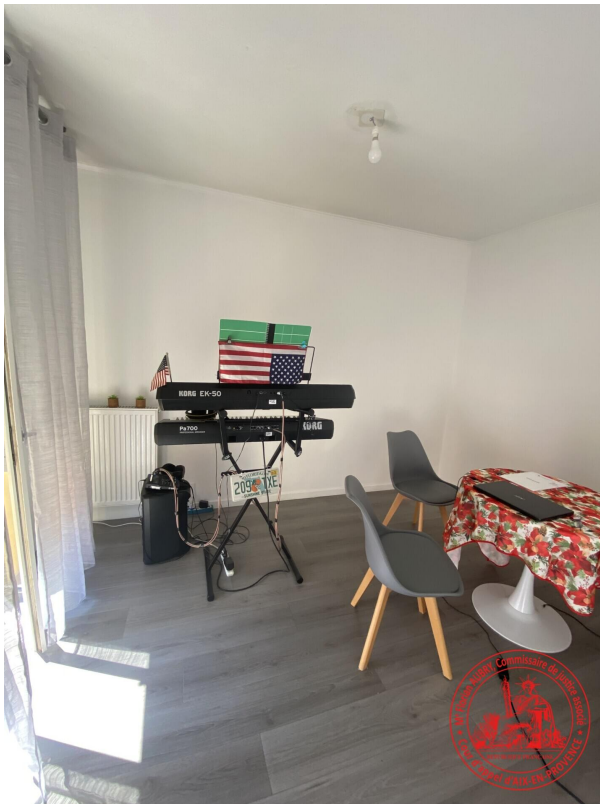
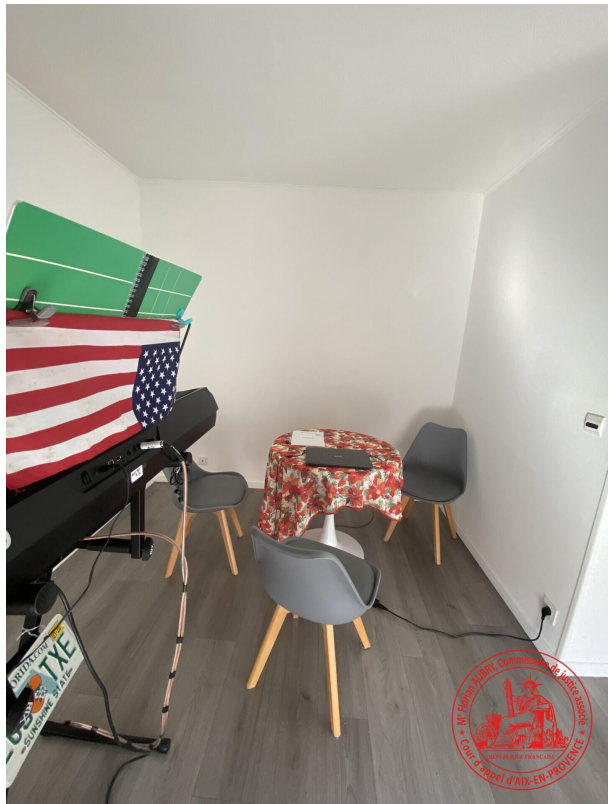
## SEJOUR

Le sol est constitué de parquet en bois à l'état d'usage, présentant un défaut de planéité sur certains raccords et quelques parties du parquet sont légèrement abîmés.

Les murs sont recouverts d'une peinture blanche à l'état usagé, présentant quelques tâches et traces de reprise.

Le plafond est recouvert de peinture blanche, à l'état d'usage. Quelques traces sont apparentes notamment sur l'espace situé au fond à droite de la pièce.

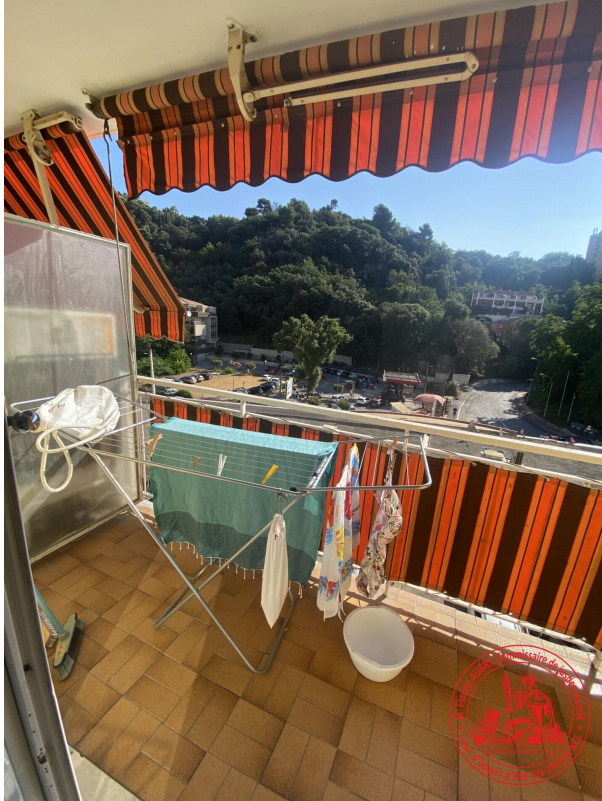
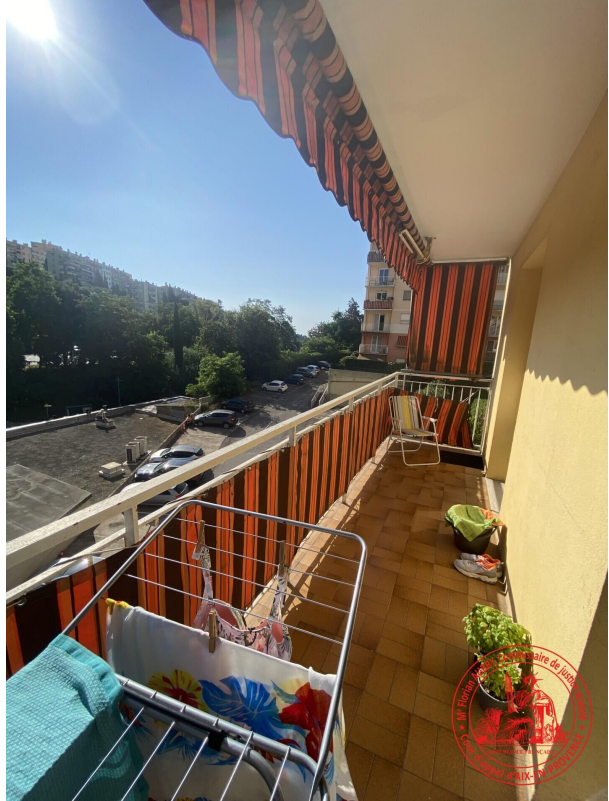
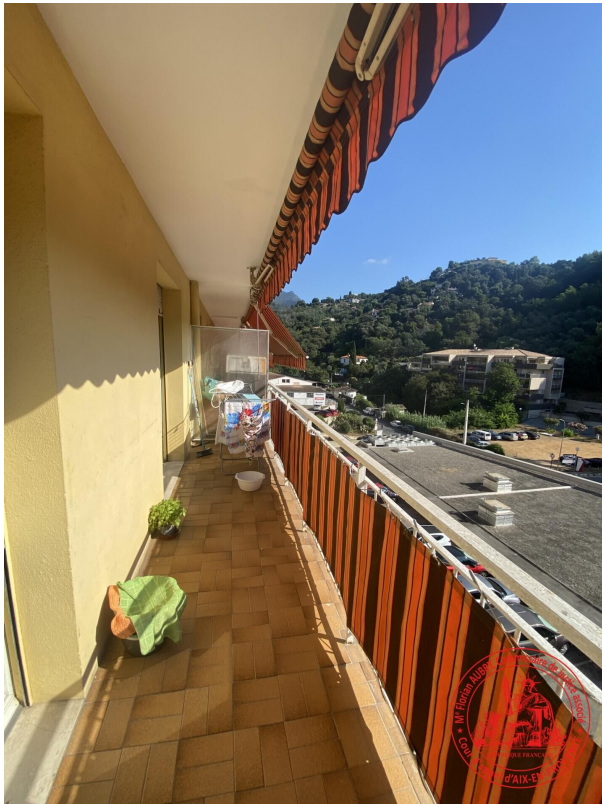
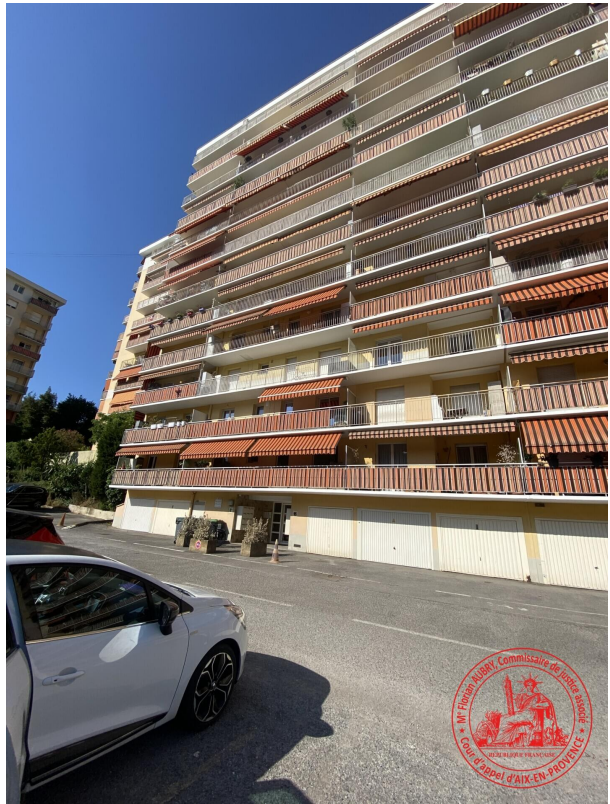
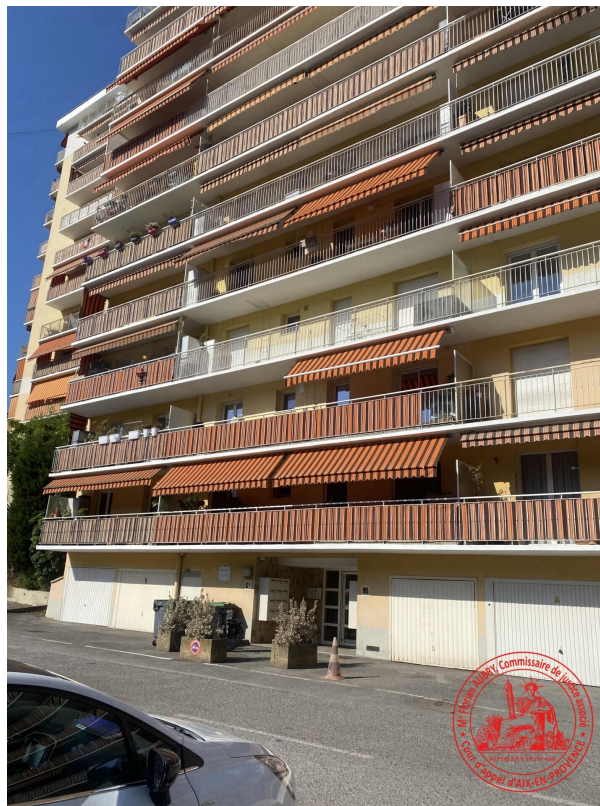
En empruntant l'une des portes fenêtres, j'accède au balcon dont le sol est constitué de carrelage de couleur marron, à l'état d'usage, constaté sale.

Présence de garde-corps recouverts de peinture de couleur blanche, écaillée, abîmée, état vétuste.

Ce balcon bénéficie d'un store dépliant manuel, lequel est à l'état usagé. En partie basse, présence de brise vue à l'état usagé.
