**SDC LES AIRELLES**

## Procès-verbal descriptif

**Le Vendredi 27 Septembre 2024**

- PROCÈS-VERBAL DESCRIPTIF -  
L'AN DEUX-MILLE-VINGT-QUATRE ET LE VINGT-SEPT  
SEPTEMBRE

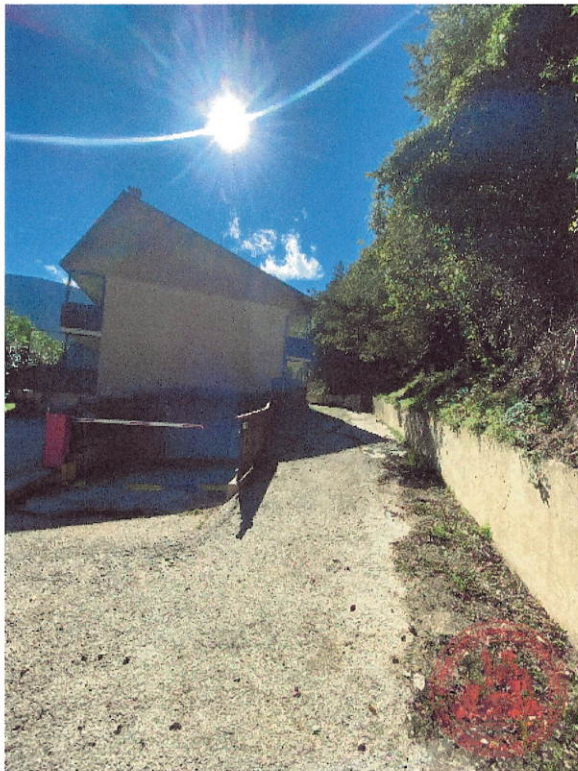
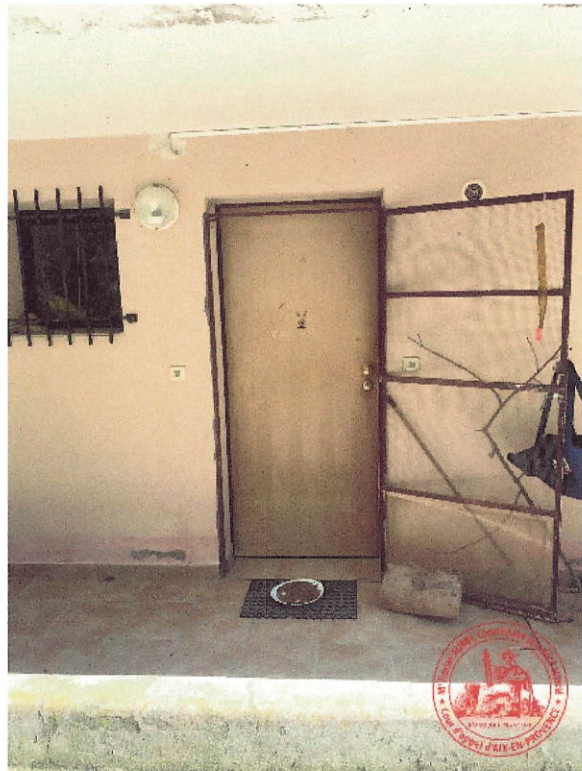
L'accès à l'appartement s'effectue en franchissant une porte palière avec serrure sécurisée, porte en bois à l'état d'usage. Présence d'autocollants, état d'usage.

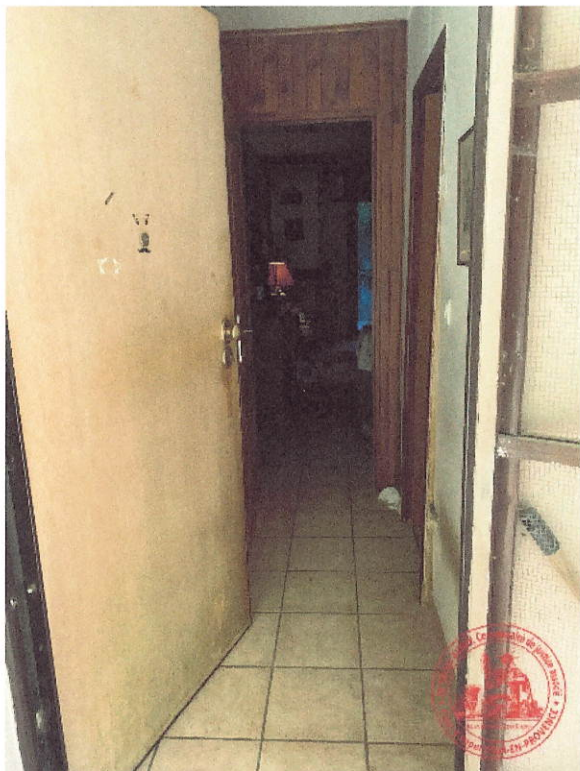
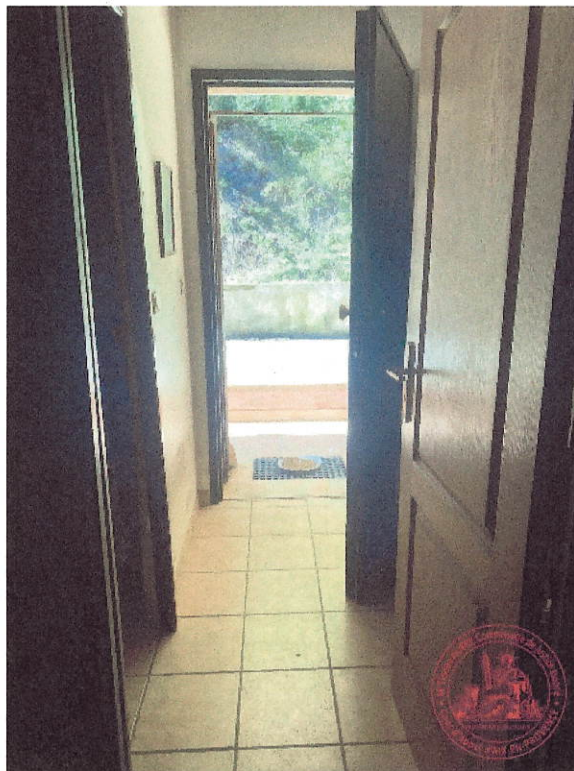
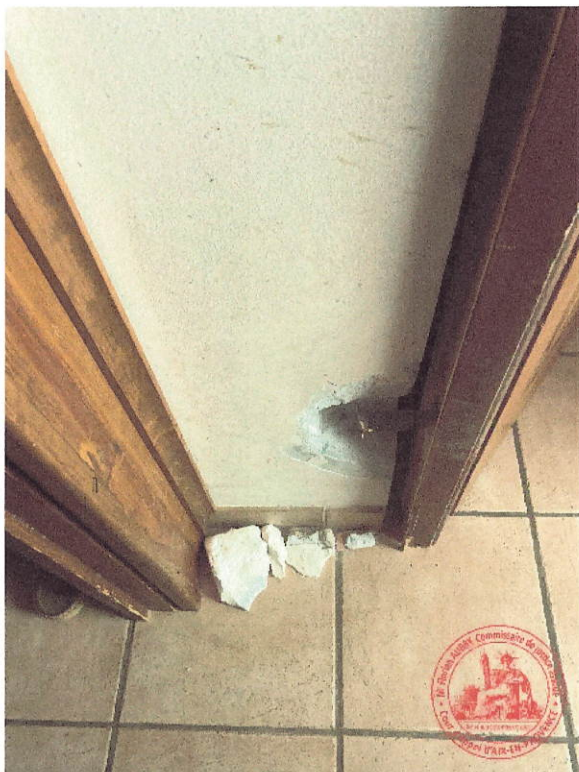
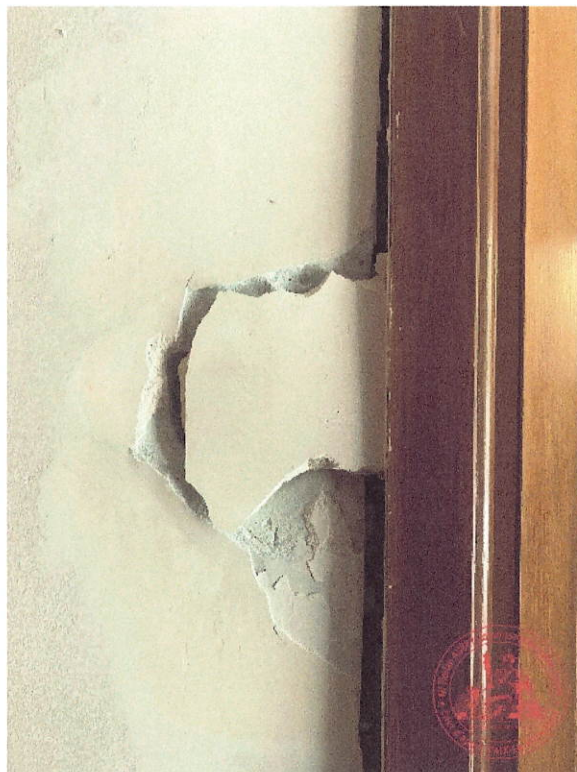
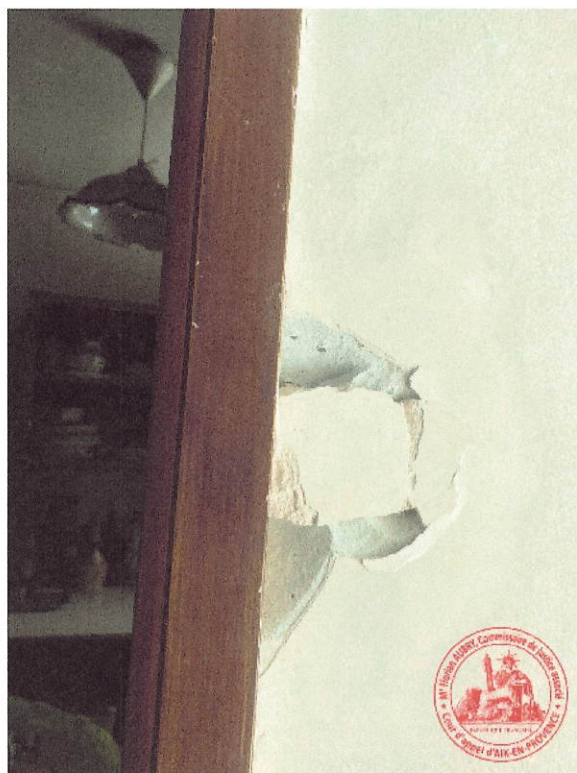
## ENTRÉE

Le sol est constitué de carreaux de carrelage, à l'état usagé.

Les murs sont recouverts de peinture à l'état usagé, dégradé, présence de trous notamment sur le pan de mur de droite.

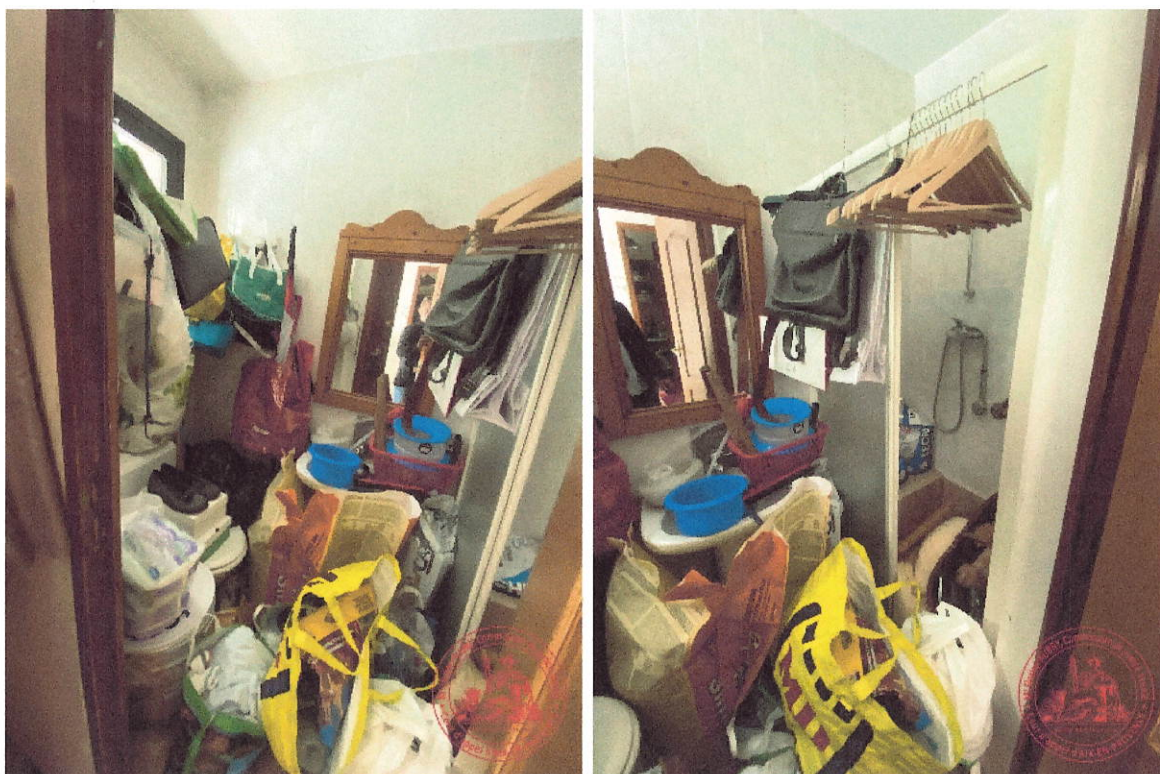
## PREMIERE PIECE

La pièce constitue une salle de bain laquelle est affectée à usage de débarras. Je constate que de nombreux biens meubles jonchent le sol, l'accès à l'intérieur de la pièce est impossible.

Le plafond est recouvert de peinture blanche, état usagé. Présence de grosses toiles d'araignées et de poussière.

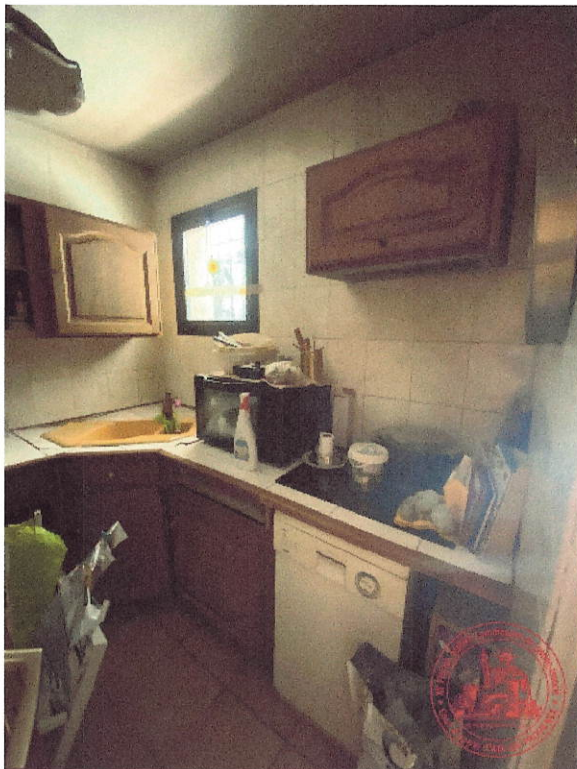
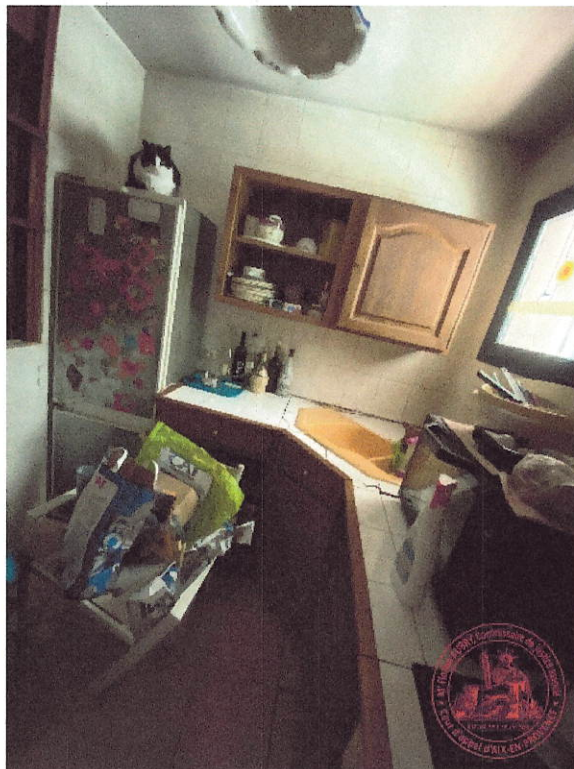
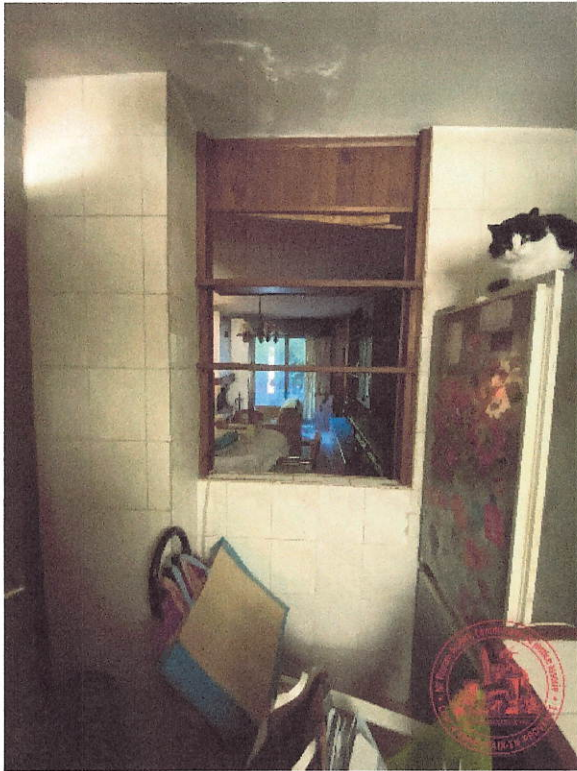
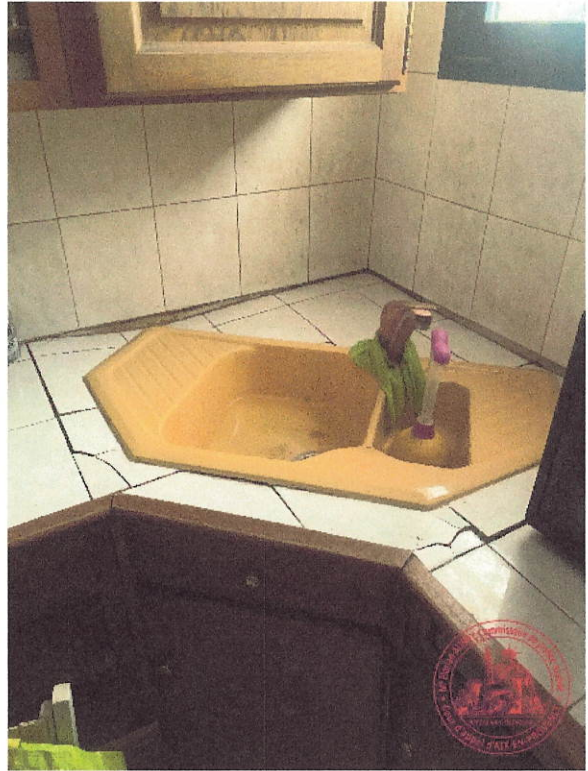
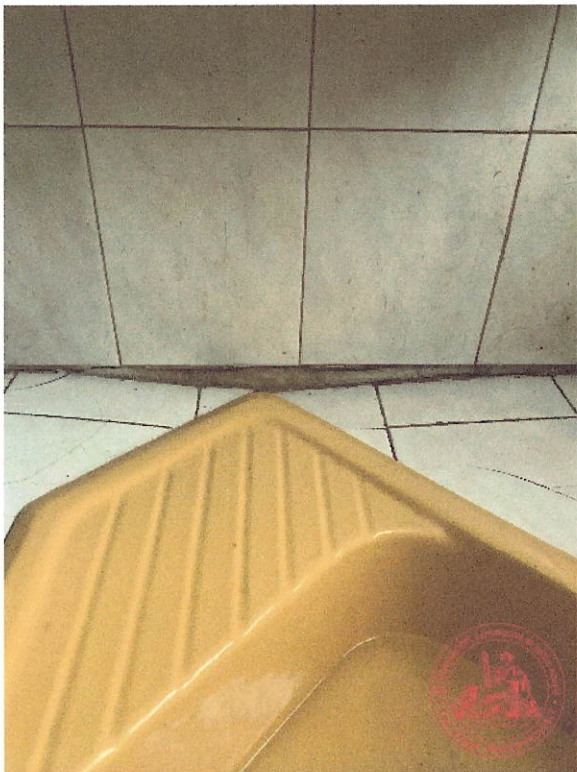
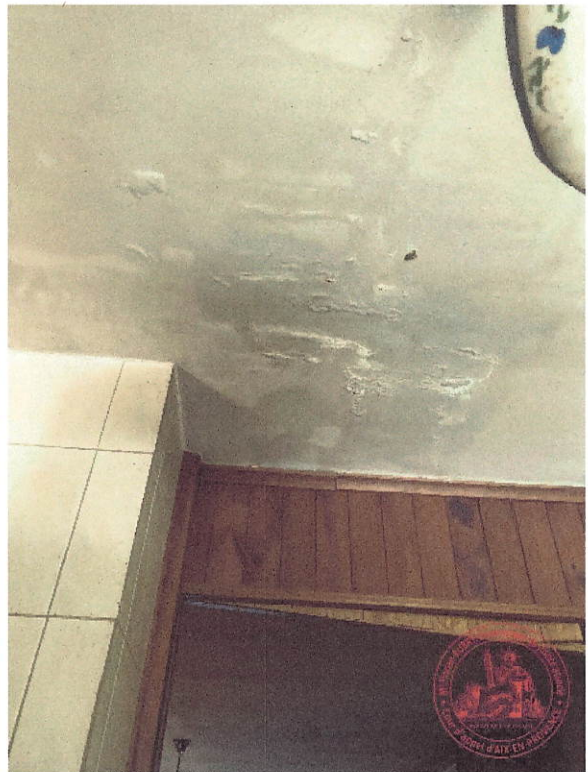
## CUISINE

Les murs sont intégralement faïencés, tâchés, état usagé voire vétustes.

Le plafond est recouvert de peinture blanche, laissant apparaître de nombreuses traces noires, traces d'infiltration au centre, traces de reprise, la peinture est cloquée. Etat dégradé.

L'ensemble de cet espace est insalubre, une forte odeur se dégage de la pièce.

Présence d'un plan de travail cassé, en cours d'effondrement. La faïence entourant l'évier est cassée et enfoncée.

La pièce est aérée par une fenêtre, un vantail, dont l'ouverture est impossible.

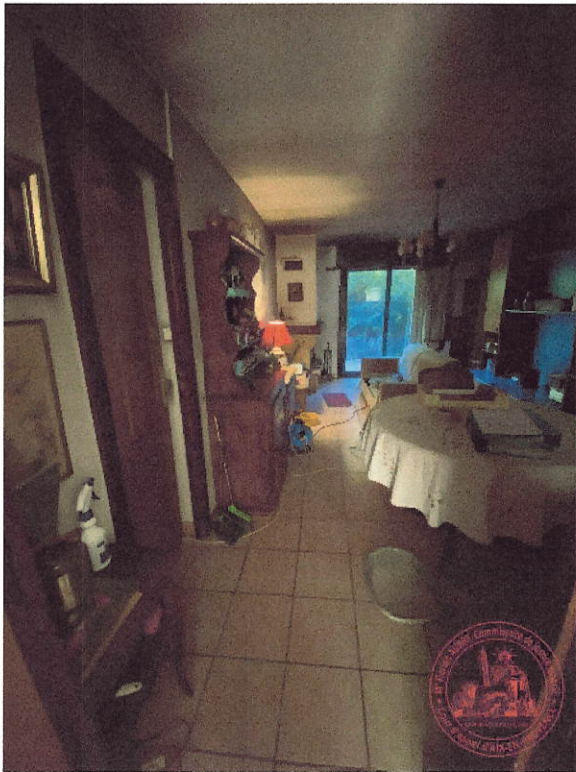
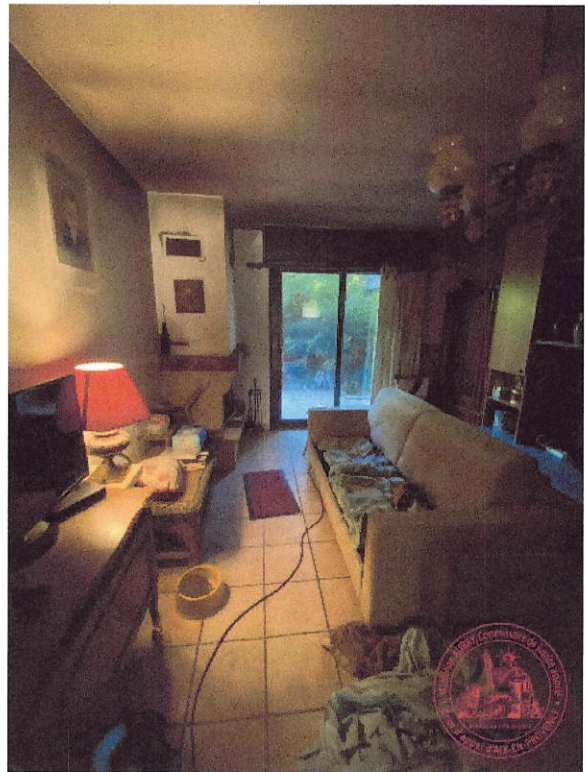
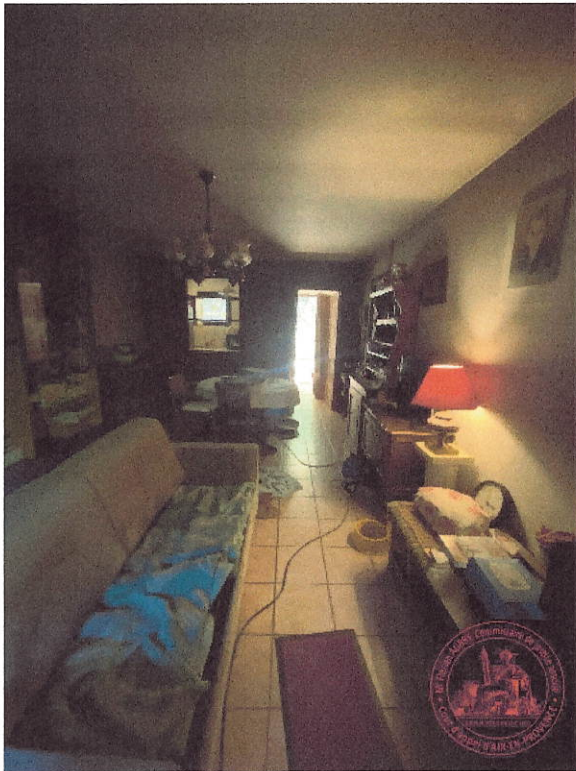
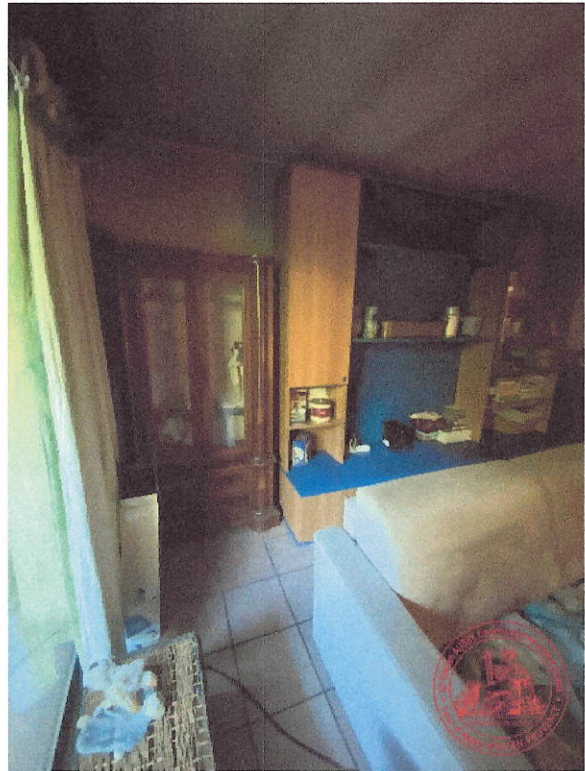
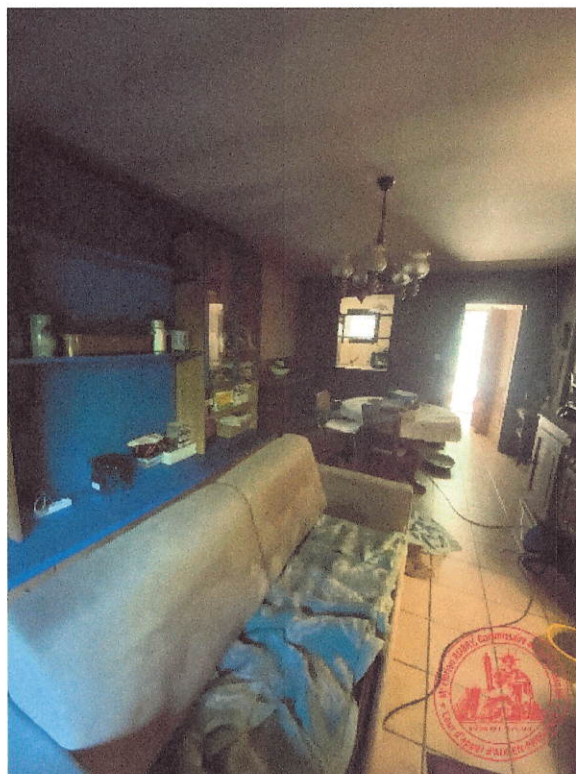
## SALON / SEJOUR

Le mur d'accès est constitué de lambris en bois dont certaines lames sont cassées notamment en partie basse.

Les murs sont recouverts peinture de couleur blanche, à l'état dégradé, vétuste, murs fortement tachés, fissurés sur la partie droite.

Le plafond est recouvert de peinture blanche, fortement noircie, état dégradé.

Présence d'une cheminée située au fond à côté de la baie vitrée, état usagé. Le bistre a taché l'ensemble des murs aux alentours de la cheminée.

La pièce est aérée par une baie vitrée, deux vantaux double vitrage, encadrement aluminium en mauvais état.

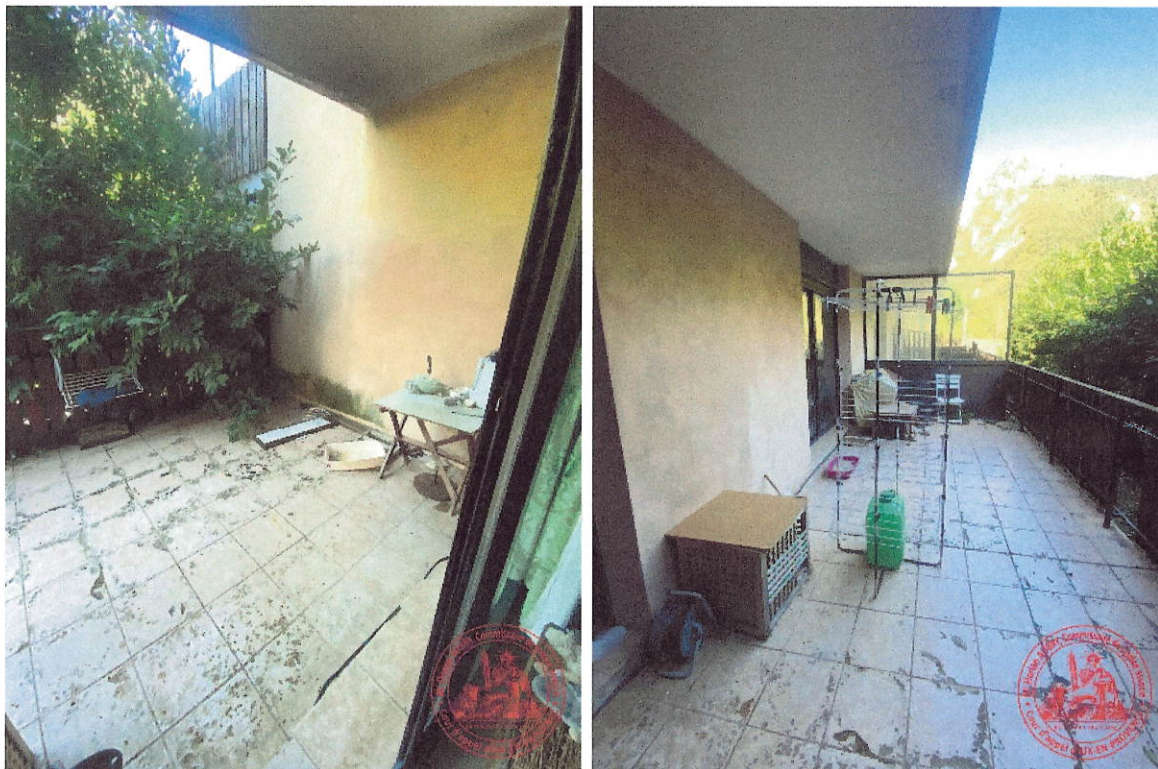
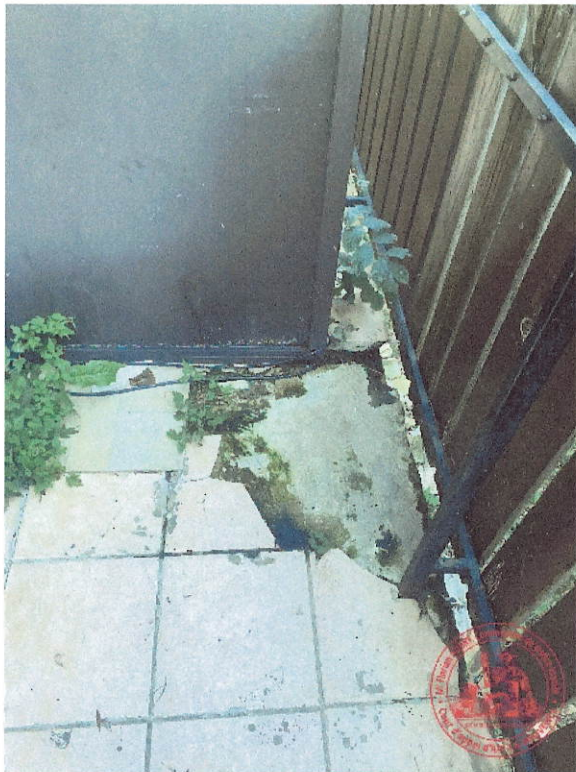
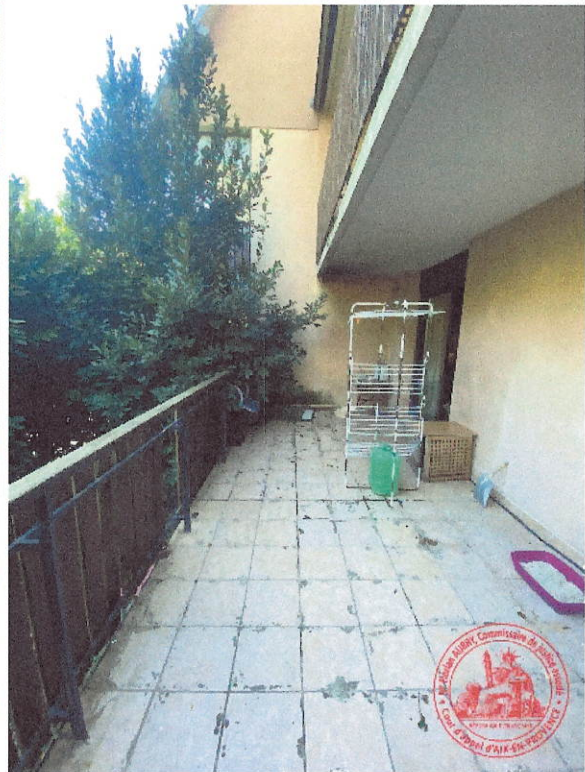
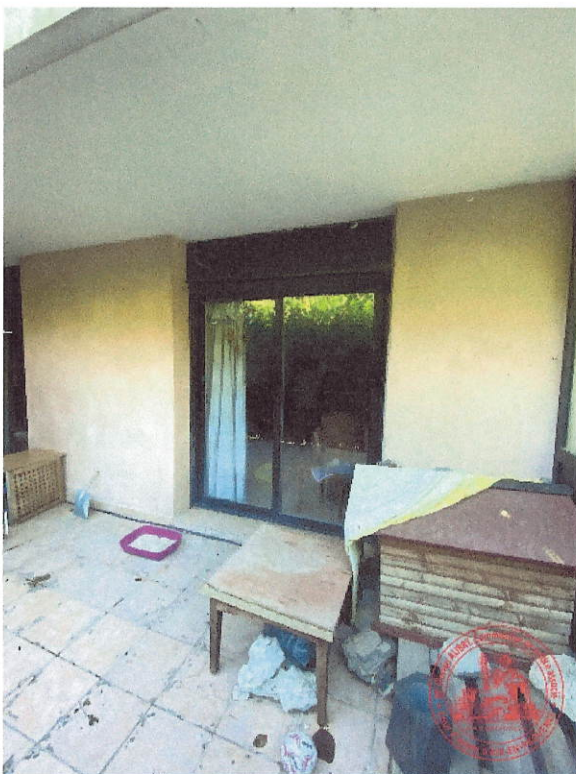
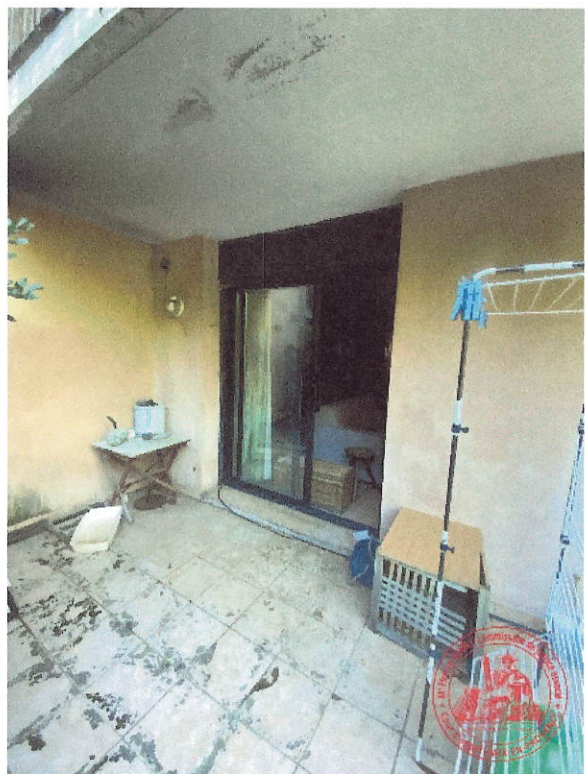
## TERRASSE

Le sol est constitué de carreaux de carrelage, à l'état vétuste, insalubre, sol fortement dégradé, présence de moisissure, certains carreaux sont absents, tous les carreaux sont cassés ou impactés.

Je constate que la façade de l'immeuble est également fortement endommagée, vétuste, sale. La peinture est écaillée et cloque par endroits.

Présence d'un garde-corps en fer forgé, à l'état vétuste, sur lequel sont fixées des planches en bois à l'état également vétuste, dégradé, certaines planches en bois sont manquantes.

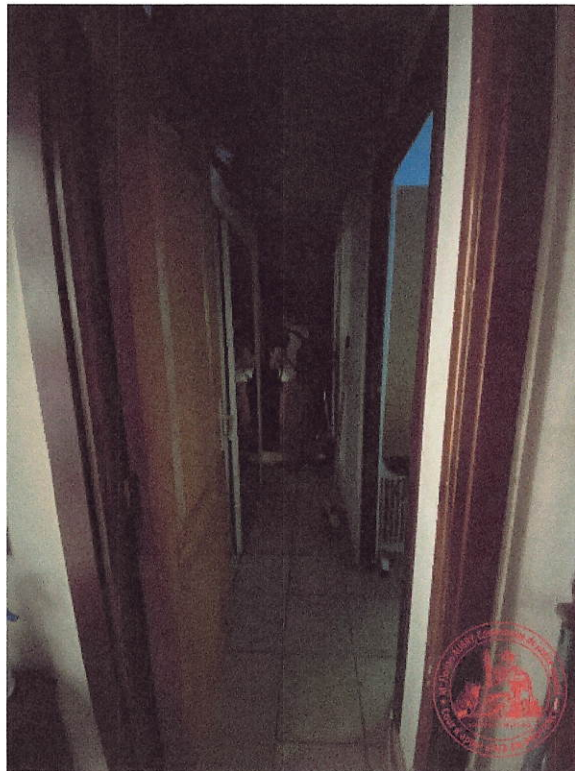
## COULOIR

Les murs sont recouverts de peinture blanche, état dégradé.

Le plafond est recouvert de peinture blanche, état dégradé.

Sur ma gauche, un grand placard mural fermé par deux portes avec miroir, état dégradé. Au fond du couloir, des étagères dans un renforcement.

Tout au fond du couloir, un cumulus d'eau chaude, fortement vétuste, je constate de nombreuses coulures sur la partie supérieure.

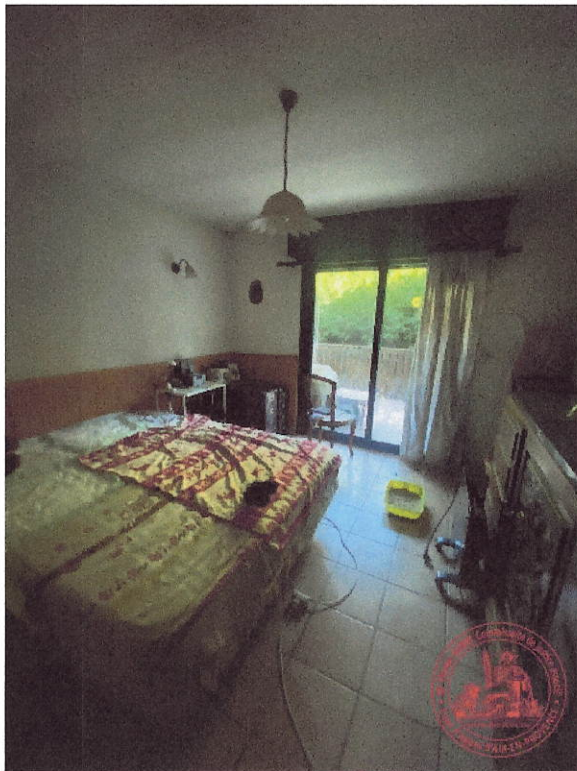
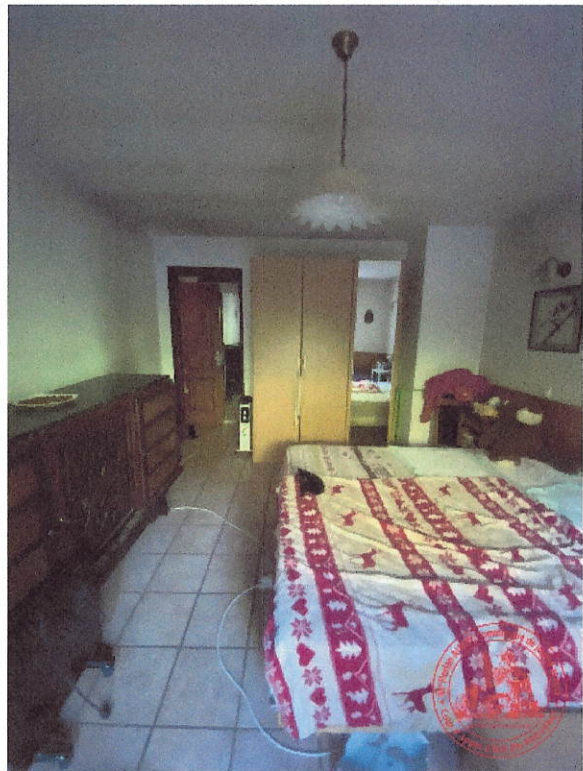
## CHAMBRE

Les murs sont recouverts de peinture blanche, état fortement dégradé, notamment le pan de mur de droite avec nombreuses traces noires et impacts en tout genre. Au niveau de l'encadrement de lit sur le pan de mur gauche en partie inférieure, présence de lambris en bois à l'état d'usage.

La pièce est aérée par une porte fenêtre deux vantaux, double vitrage, encadrement aluminium, état dégradé, donnant sur le balcon.

L'ensemble de cet espace est insalubre.

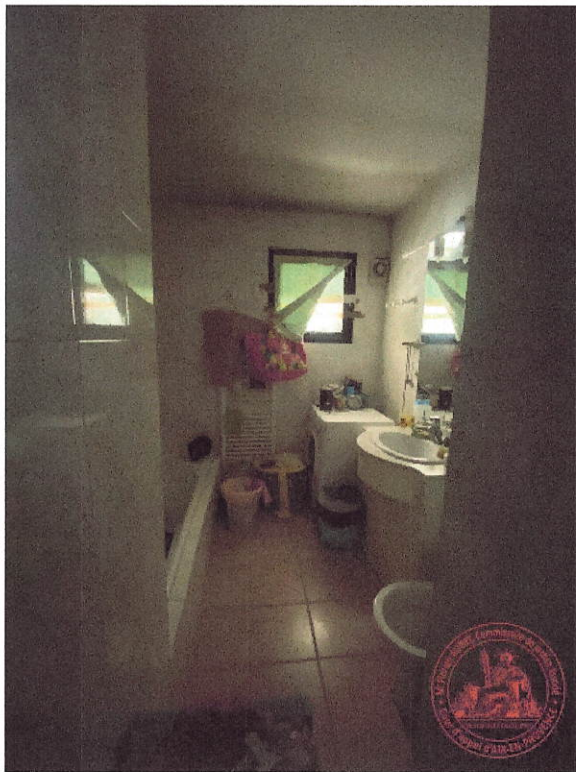
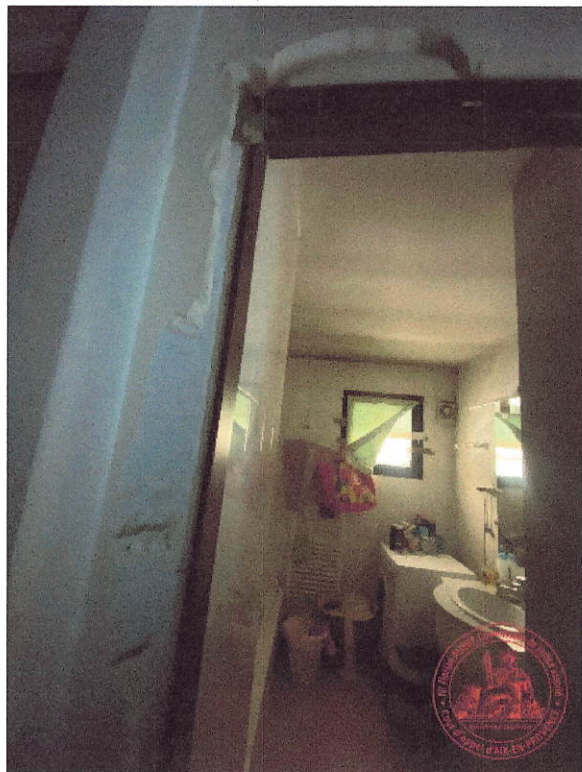
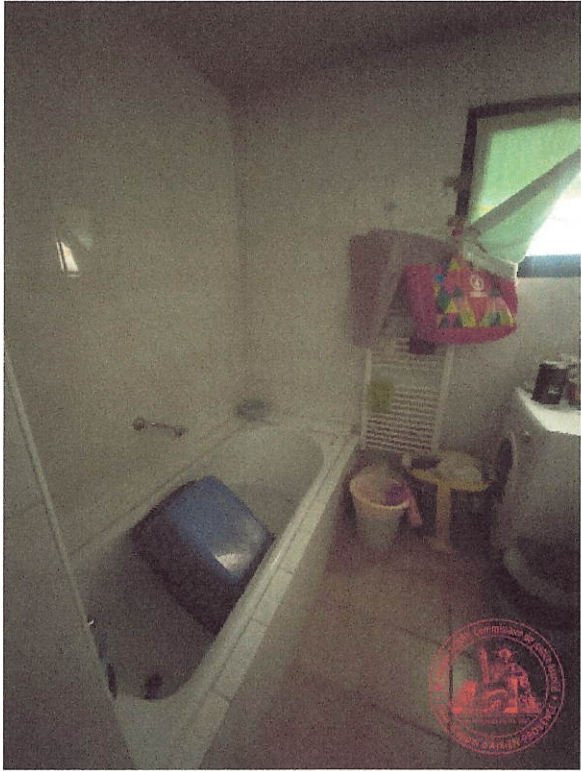
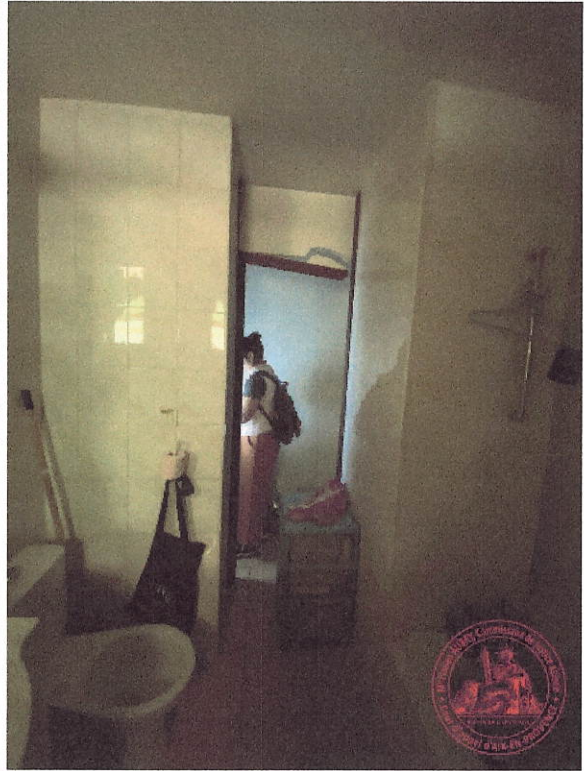
## SALLE DE BAIN AU FOND DU COULOIR

L'accès n'est fermé par aucune porte. Au niveau de l'encadrement de la porte, je constate que le mur est fortement impacté, présence de trous.

Les murs sont intégralement faïencés, état dégradé.

Le plafond est recouvert de peinture blanche, fortement noircie, état également dégradé.

- une baignoire dont la faïence est fissurée, les joints sont noircis. Présence d'une colonne de douche.
  - un meuble salle de bain avec trois portes en bois et deux tiroirs, le tout à l'état dégradé
  - une vasque lavabo, absence de bonde, robinet mitigeur constaté sale,
- Le tout surmonté d'un miroir avec appliques lumineuses ne fonctionnant pas.

La pièce est aérée par une fenêtre laquelle est scotchée, état dégradé, insalubre.

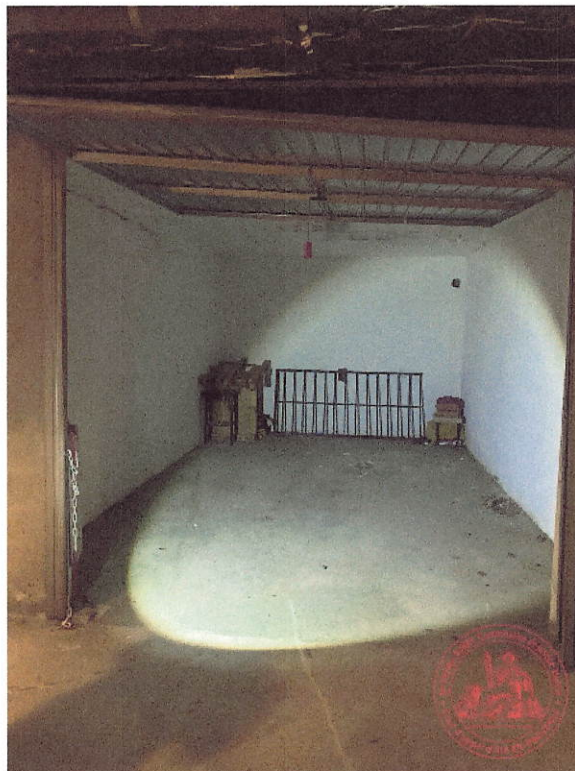
## SOUS-SOL

Sol et murs sont constitués d'une dalle béton, murs recouverts d'une peinture blanche, le tout à l'état dégradé

Présence d'infiltrations importants au niveau du plafond du garage, la peinture est fortement écaillée.
