DOSSIER DE DIAGNOSTICS TECHNIQUES

Référence : NGADI BOPUNI 6093 17.01.23

Bien : Appartement
Adresse : Le Kassandra
18 rue Amédée VII
06300 NICE

NOTE DE SYNTHÈSE DES CONCLUSIONS

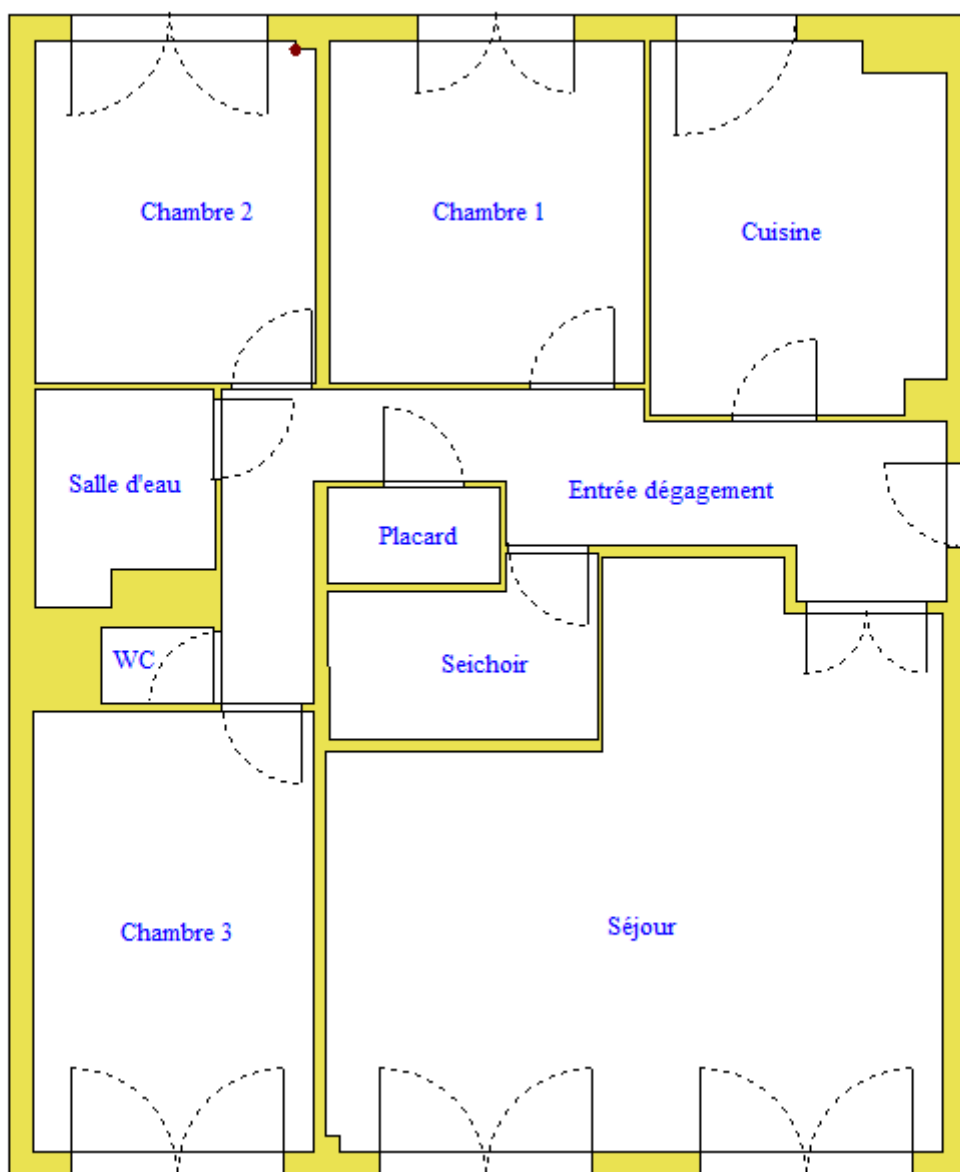
DISTRIBUTION DU BIEN

Pièce désignation	Superficie carrez (en m ²)
Entrée dégagement	10.51
Séjour	28.00
Cuisine	9.86
Chambre 1	9.84
Chambre 2	8.81
Salle d'eau	3.25
WC	0.67
Chambre 3	11.34
Placard	1.51
Séchoir Lot 162	4.00

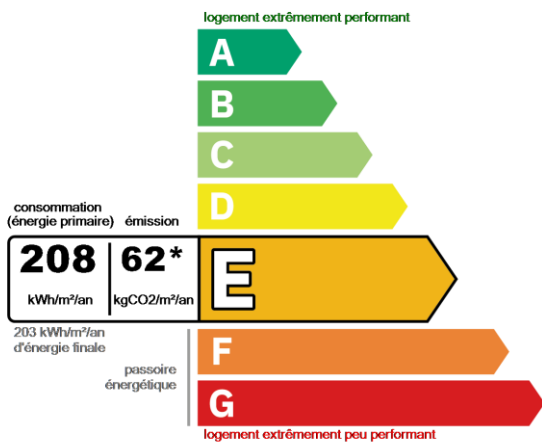
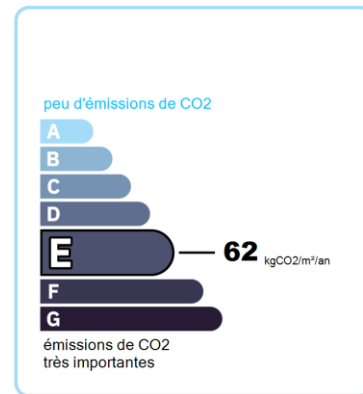
Performance énergétique

Le niveau de consommation énergétique dépend de l'isolation du logement et de la performance des équipements. Pour l'améliorer, voir pages 5 à 6

Ce logement émet 5494 kg de CO₂ par an, soit l'équivalent de 28466 km parcourus en voiture. Le niveau d'émissions dépend principalement des types d'énergies utilisées (bois, électricité, gaz, fioul, etc.)

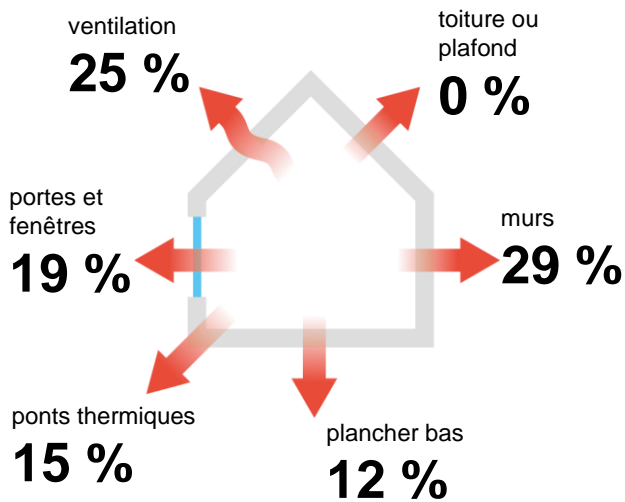
Schéma des déperditions de chaleur

murs	Mur 3 Ouest Béton banché donnant sur Circulations communes, non isolé Mur 2 Sud Béton banché donnant sur Extérieur, non isolé Mur 1 Nord Béton banché donnant sur Extérieur, non isolé	insuffisante

plancher bas	Plancher 1 Dalle béton donnant sur Sous-sol non chauffé, isolation inconnue	bonne

portes et fenêtres	Portes-fenêtres battantes avec soubassement, Menuiserie PVC - double vitrage vertical (e = 16 mm) avec Fermeture Fenêtres battantes, Menuiserie PVC - double vitrage vertical (e = 16 mm) avec Fermeture Portes-fenêtres battantes sans soubassement, Menuiserie PVC - double vitrage vertical (e = 16 mm) avec Fermeture Fenêtres battantes, Menuiserie PVC - double vitrage vertical (e = 16 mm) avec Fermeture Porte Bois Opaque pleine	moyenne

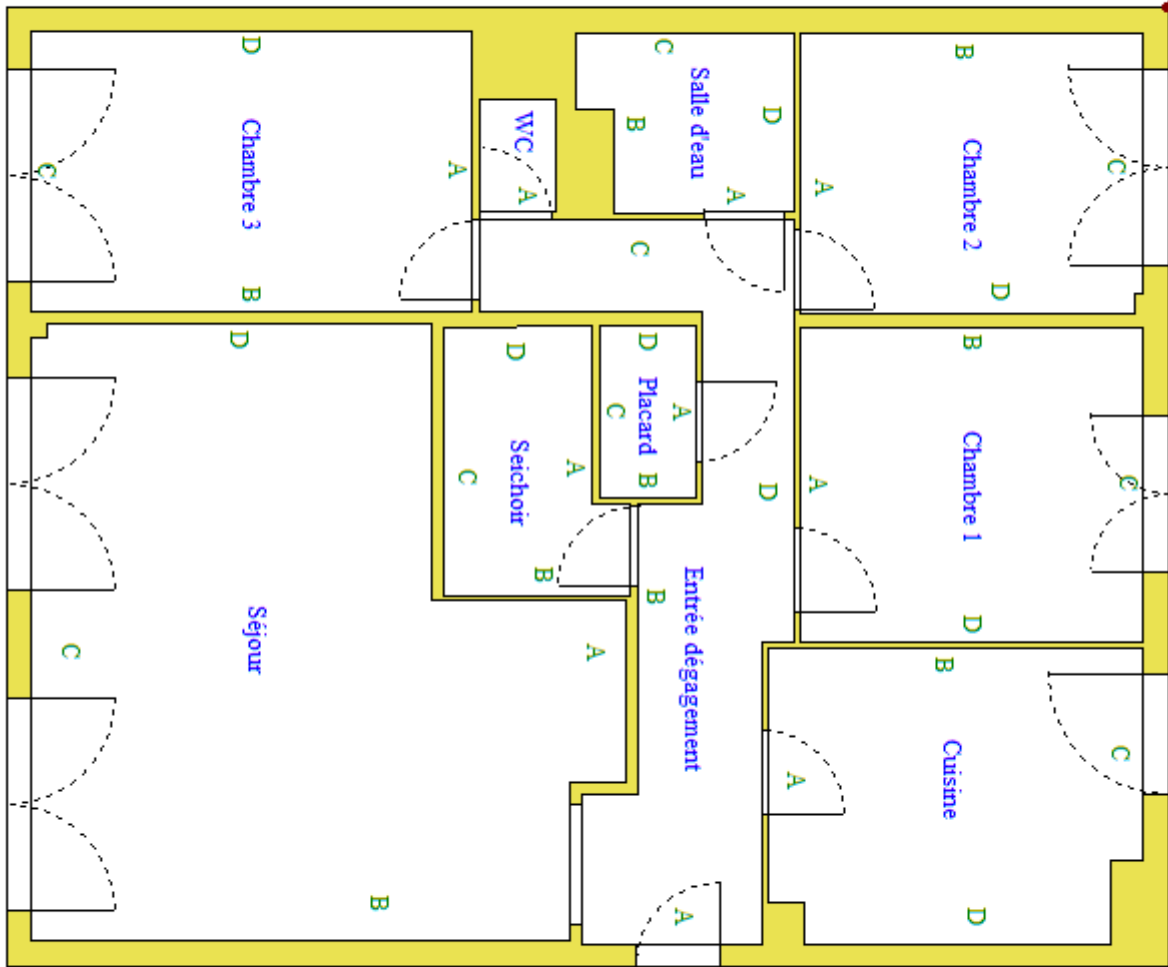
PLANCHE DE REPERAGE USUEL				
N° dossier :	NGADI BOPUNI 6093 17.01.23	Adresse de l'immeuble : Le Kassandra 18 rue Amédée VII 06300 NICE		
N° planche :	1/1			Version : 0
Origine du plan :	Cabinet de diagnostics		Bâtiment – Niveau :	Croquis N°1

Dans le cadre de la mission objet du présent rapport, il n'a pas été repéré de matériaux et produits contenant de l'amiante
