Dossier Diagnostic Technique

840100934

Adresse:298 promenade des Oliviers, quartier

Commune : 06500 STE AGNES

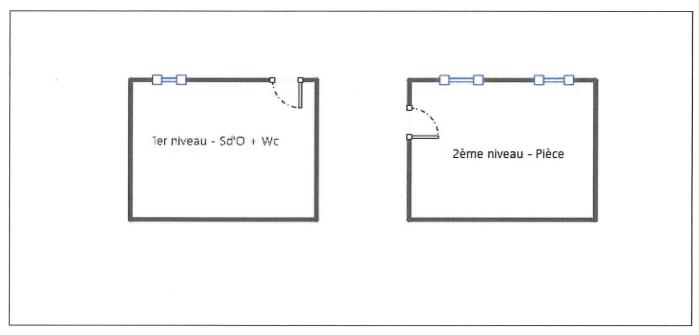
7.1 - Annexe - Schéma de repérage

Dans le cadre de la mission, il n'a pas été repéré de matériaux et produits susceptibles de contenir de l'amiante.

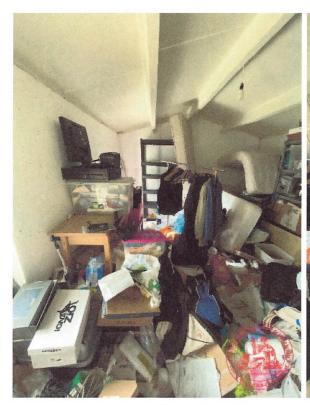
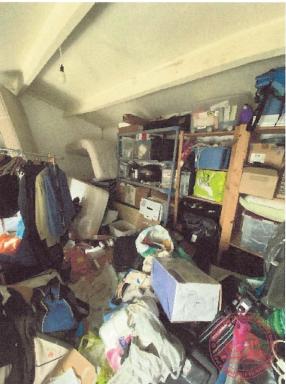
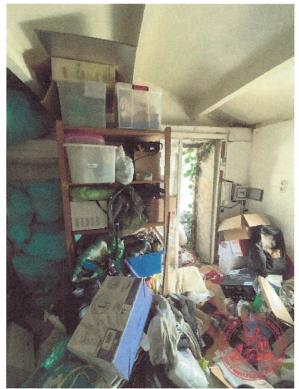
Le plafond est recouvert de peinture de couleur blanche, état fortement dégradé, insalubre. Présence d'un point lumineux avec douille et ampoule.

Absence de tout élément de chauffage. L'ensemble est insalubre.

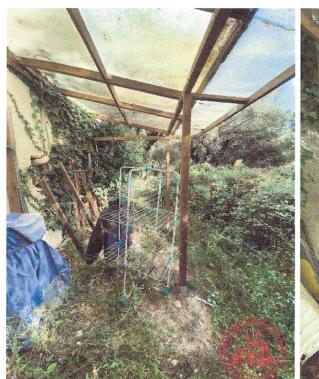
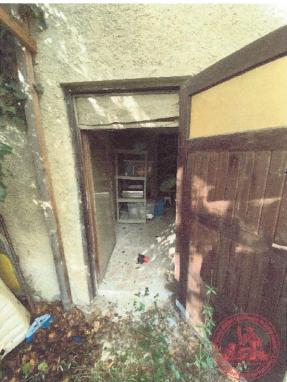
J'accède à une 2^{ème} pièce située au niveau inférieur de la maison.

Cette pièce est fermée par une porte en bois, absence de serrure, un verrou en partie haute.

Le sol de cette pièce est constitué de dalles en pierre cimentées grossièrement, état vétuste.

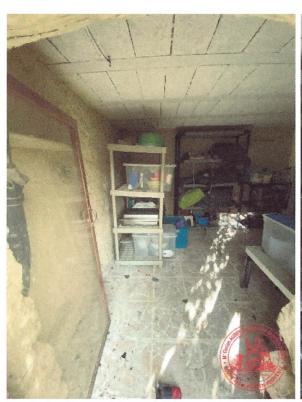
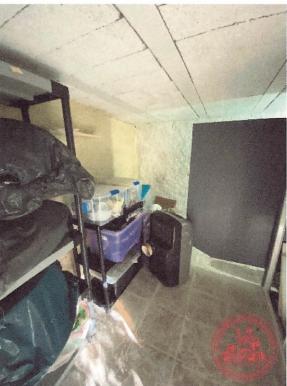
Sur la partie droite de l'espace, présence d'une cabine de douche en cours de travaux, avec pommeau de douche lequel est raccordé grossièrement au réseau d'eau.

Au fond de la pièce à droite, un bloc W-C en grès émaillé constaté sale, hors d'usage.
