# **Dossier Diagnostic Technique**

060100736

Adresse: ......95 val des Castagnins, La Chataigneraie

P	MISSION		
Type :	Appartement - T3	Bâtiment :	С	Références parcelles :	101-125-126-12- 128- 129-130-131-132- 133-240-348
Lots principaux : Lots secondaires :	260	Etage : Porte :	4	Références cadastrales :	АВ
Date de diagnostics : Date d'émission :	16/07/2024 22/07/2024	Accompagnateur :	Maître AUBRY Florian SELARL	Opérateur : Mansuy Stép	phanie

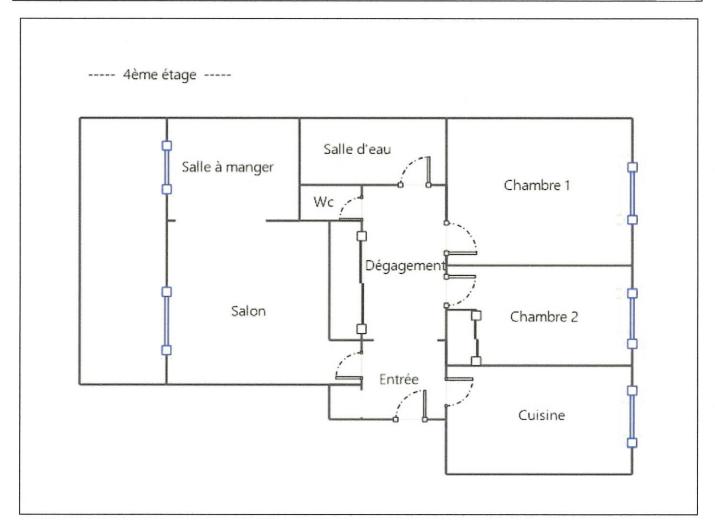
# Certificat de surface nº 060100736

Parties de l'immeuble bâtis, visitées	Superficie privative au sens Carrez	Autre surface	Motif de non prise en compte
4ème étage - Entrée	3,54		PLACARD
4ème étage - Salon	13,71	-	
4ème étage - Salle à manger	9,28		
4ème étage - Dégagement	3,80		PLACARD
4ème étage - Wc	1,26	-	
4ème étage - Salle d'eau	3,81		
4ème étage - Chambre 1	10,15	-	
4ème étage - Chambre 2	10,73	-	
4ème étage - Cuisine	9,85		
4ème étage - Balcon	-	8,60

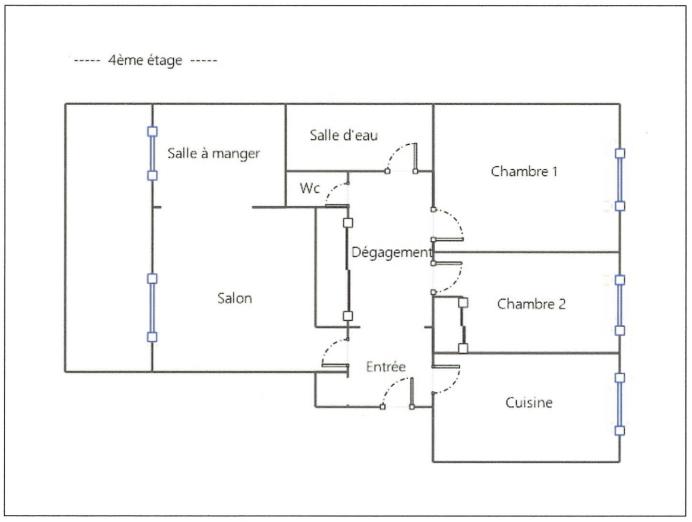
# 7.1 - Annexe - Schéma de repérage

Dans le cadre de la mission, il n'a pas été repéré de matériaux et produits susceptibles de contenir de l'amiante.

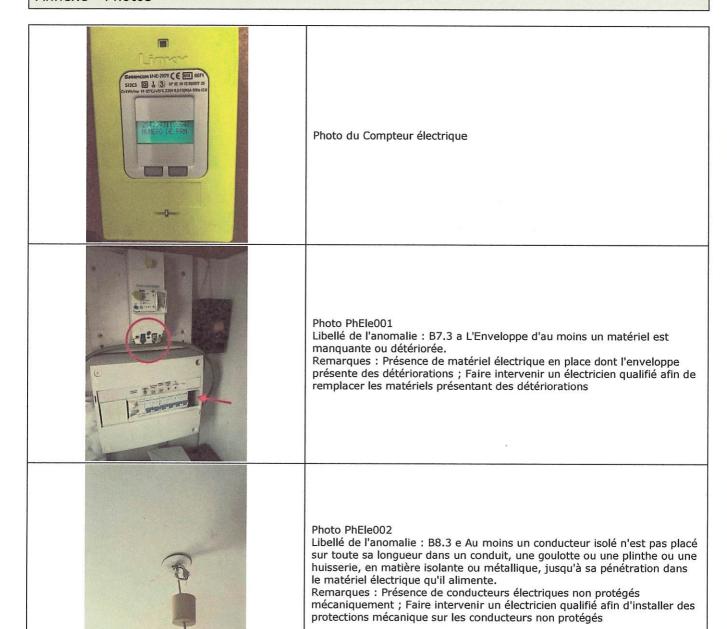
#### Annexe - Photos

<b>□</b>	L'installation intérieure d'électricité ne comporte aucune anomalie.  L'installation intérieure d'électricité comporte une ou des anomalies.
Ano	malies avérées selon les domaines suivants :
	L'appareil général de commande et de protection et de son accessibilité.
	Dispositif de protection différentiel à l'origine de l'installation / Prise de terre et installation de mise à la terre.
	Dispositif de protection contre les surintensités adapté à la section des conducteurs, sur chaque circuit.
	La liaison équipotentielle et installation électrique adaptées aux conditions particulières des locaux contenant une douche ou une baignoire.
$\leq$	Matériels électriques présentant des risques de contacts directs avec des éléments sous tension - Protection mécanique des conducteurs.
	Matériels électriques vétustes, inadaptés à l'usage.
