Dossier Diagnostic Technique

Désignation du propriétaire
Nom et prénom : ... SCI des Oliviers Adresse : 554 av de Bellevue, Villa Pénélope 06190 ROQUEBRUNE CAP MARTIN
Désignation du bien
Adresse : 554 av de Bellevue Commune : 06190 ROQUEBRUNE CAP MARTIN Périmètre de repérage: Toutes parties accessibles sans démontage ni destruction

Type : Maison individuelle	Bâtiment :	Références parcelles : 558, AK 571, AK 564
Lots principaux : N/A	Etage :	Références cadastrales : AK
Lots secondaires :	Porte :	
Date de diagnostics : 07/01/2025	Accompagnateur : Maître AUBRY Florian SELARL	Opérateur : Mansuy Stéphanie
Date d'émission : 12/01/2025	TMBA

Conclusion	
	Diagnostic Amiante: ABSENCE Dans le cadre de la mission, il n'a pas été repéré de matériaux et produits susceptibles de contenir de l'amiante.
	Diagnostic Electricité L'installation intérieure d'électricité comporte une ou des anomalies.
	Etat Termites Il n'a pas été repéré d'indice d'infestation de termites.
	ERP Le bien est situé dans le périmètre d'un plan de prévention des risques naturels (Avalanche, Mouvement de terrain) Le bien n'est pas situé dans le périmètre d'un plan de prévention des risques miniers Le bien n'est pas situé d

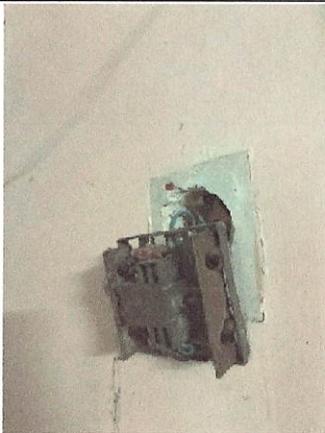
Photo PhEle001

Libellé de l'anomalie : B7.3 a L'Enveloppe d'au moins un matériel est manquante ou détériorée.

Remarques : Présence de matériel électrique en place dont l'enveloppe présente des détériorations ; Faire intervenir un électricien qualifié afin de remplacer les matériels présentant des détériorations

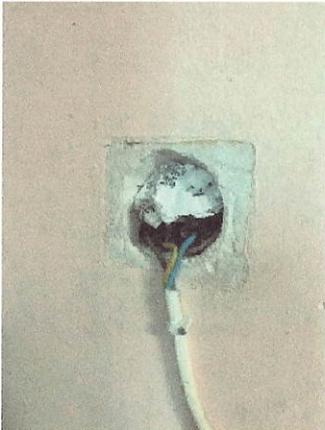
Photo PhEle002

Libellé de l'anomalie : B8.3 e Au moins un conducteur isolé n'est pas placé sur toute sa longueur dans un conduit, une goulotte ou une plinthe ou une huisserie, en matière isolante ou métallique, jusqu'à sa pénétration dans le matériel électrique qu'il alimente.

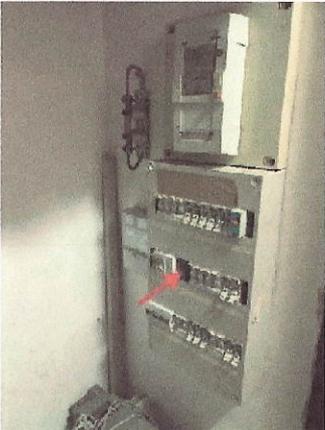
Photo PhEle004

Libellé de l'anomalie : B7.3 e L'installation électrique comporte au moins un dispositif de protection avec une partie active nue sous tension accessible.

<p>Photo PhEle004 Libellé de l'anomalie : B7.3 e L'installation électrique comporte au moins un dispositif de protection avec une partie active nue sous tension accessible. Remarques : Présence de dispositif de protection de matériel électrique présentant des parties actives nues sous tension ; Faire intervenir un électricien qualifié afin de remplacer les matériels présentant des parties actives nues sous tension</p>

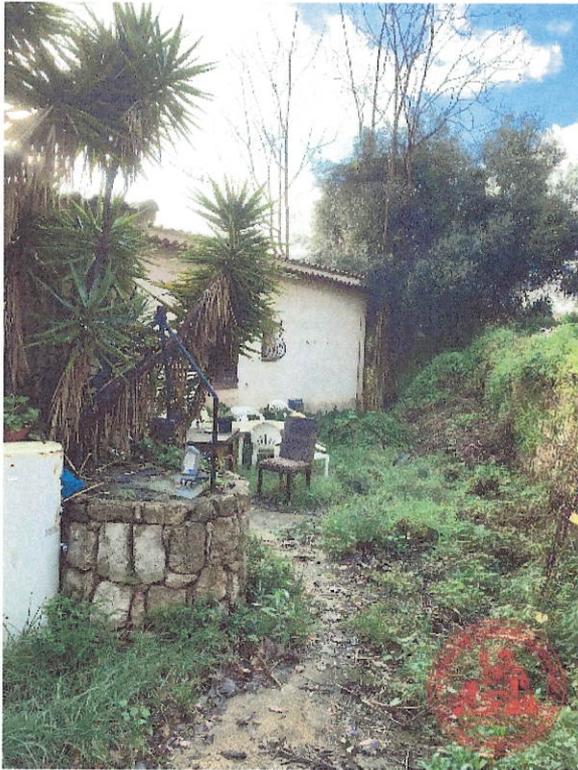
DESCRIPTION DU BIEN

Sous un petit abri constitué d'une ossature en bois à l'état usagé, présence d'une porte d'entrée en bois.

Le plafond est recouvert de peinture blanche, laissant apparaître également de nombreuses traces, état vétuste. Présence de traces s'apparentant à des infiltrations à proximité de la porte d'entrée.

Le long à droite de l'allée du couloir sur la partie droite, présence de quatre portes en bois fermant des placards remplis de vêtements et un tableau électrique à l'état usagé.

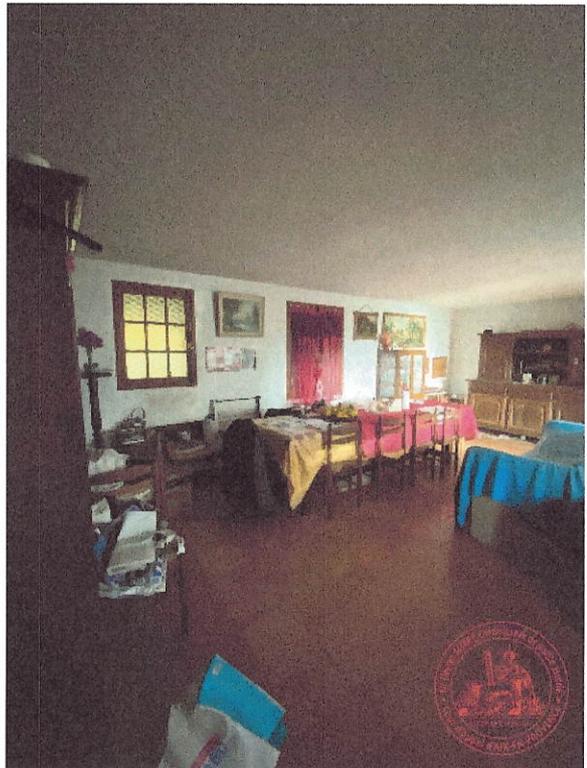
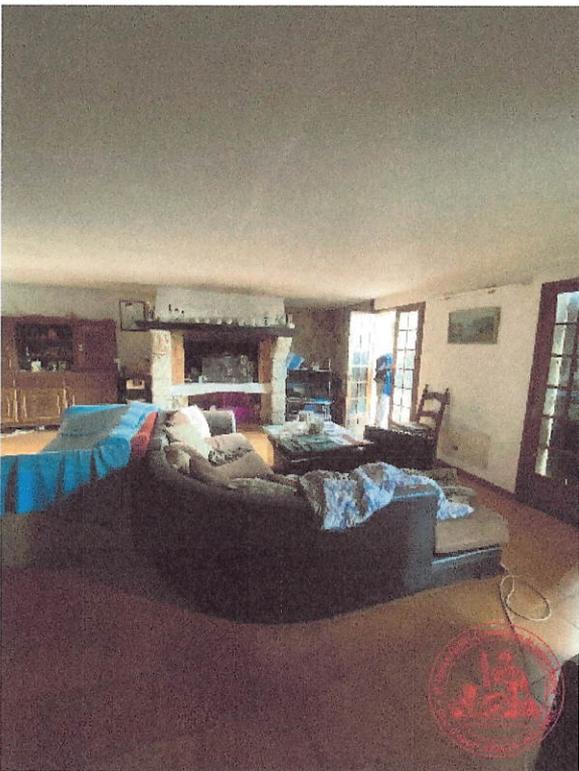
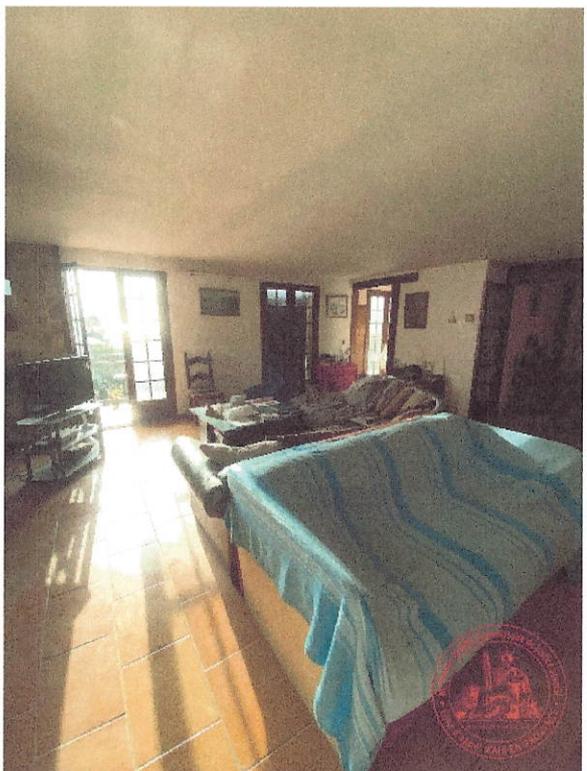
SEJOUR

- deux portes fenêtres en bois, deux vantaux, donnant accès à une terrasse desservant les autres pièces de l'habitation situées côté mer;
- une fenêtre deux vantaux encadrement bois, fermée par un volet manuel en bois, état usagé;
- une petite fenêtre, un vantail avec vitrage occultant, état usagé;

Présence d'une grande cheminée en pierres à l'état brut.

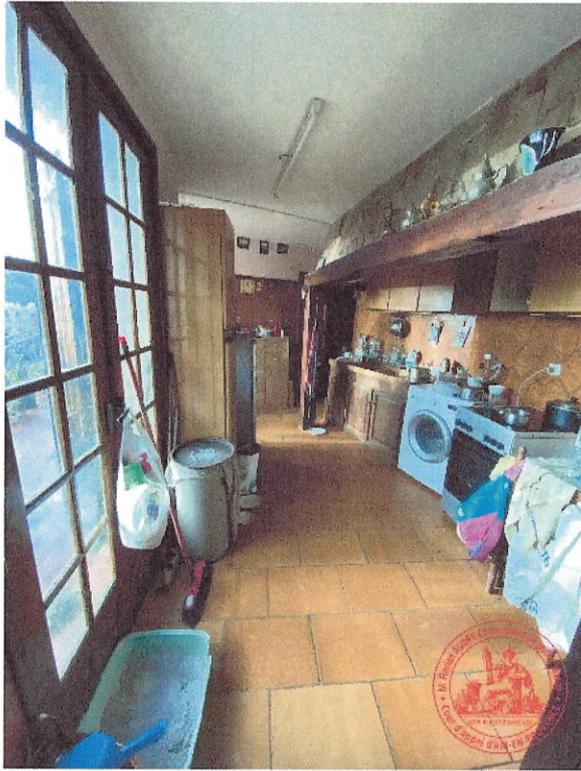
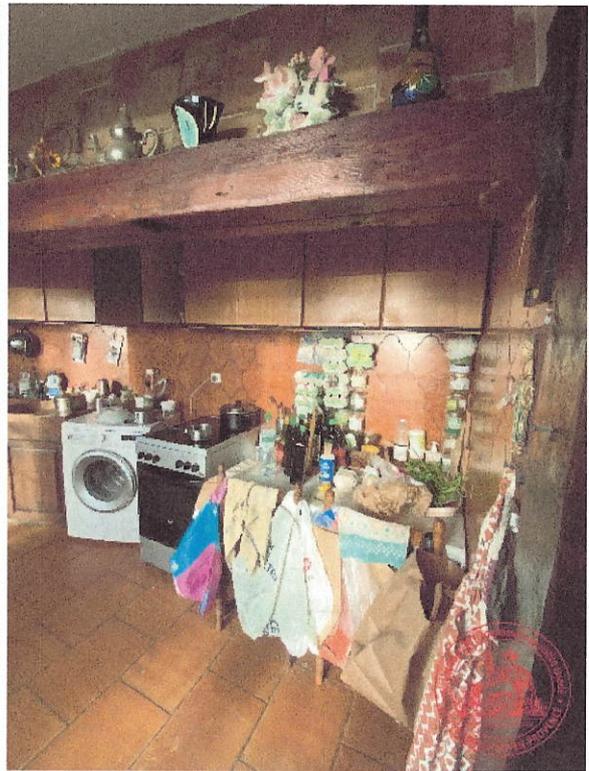
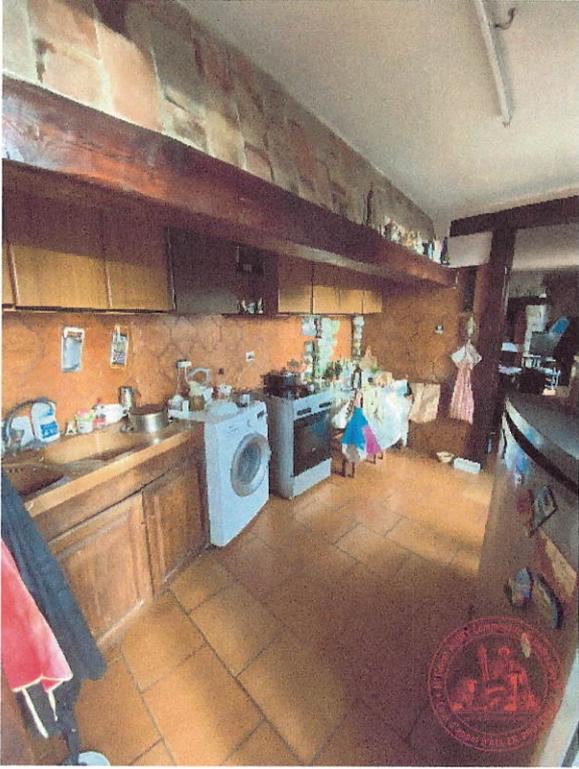
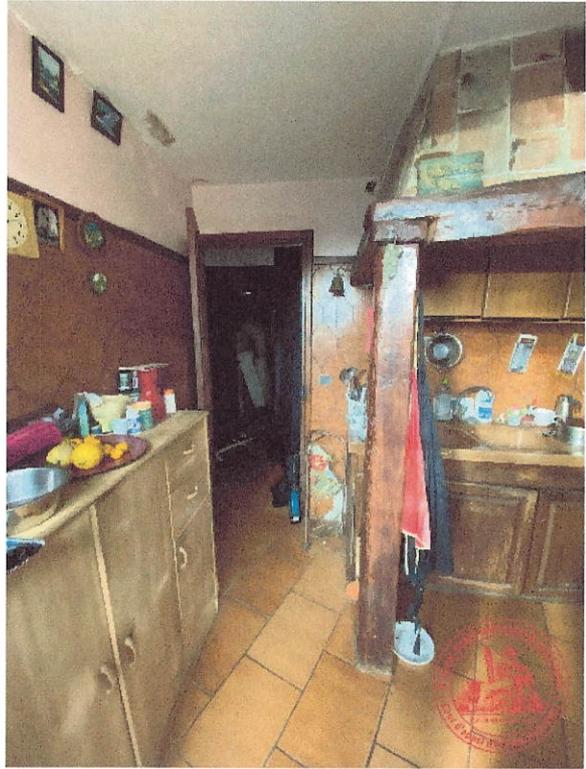
CUISINE

- un meuble cuisine avec trois placards bas en bois, le tout vétuste;
- un évier avec égouttoir, double vasque, équipé d'un robinet mitigeur constaté vétuste;
- en partie haute, huit placards en bois avec une porte, constatés sales, extrêmement vétustes;

L'ensemble de cet espace est insalubre.

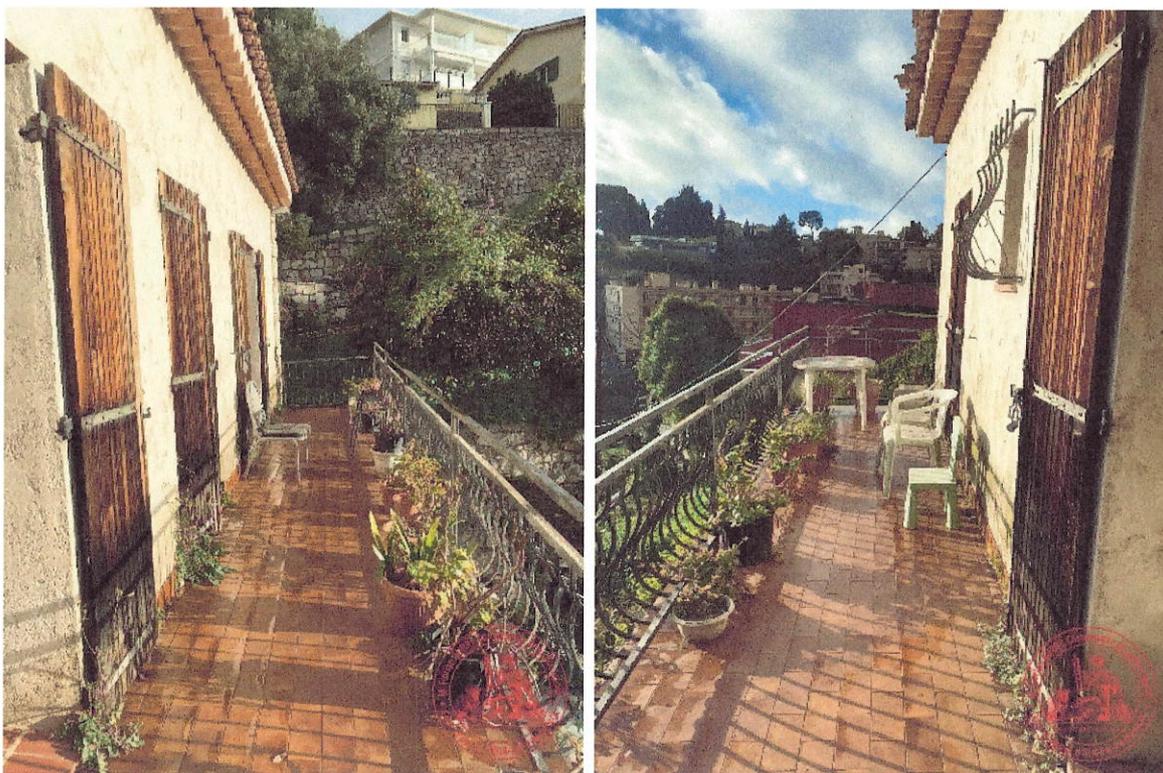
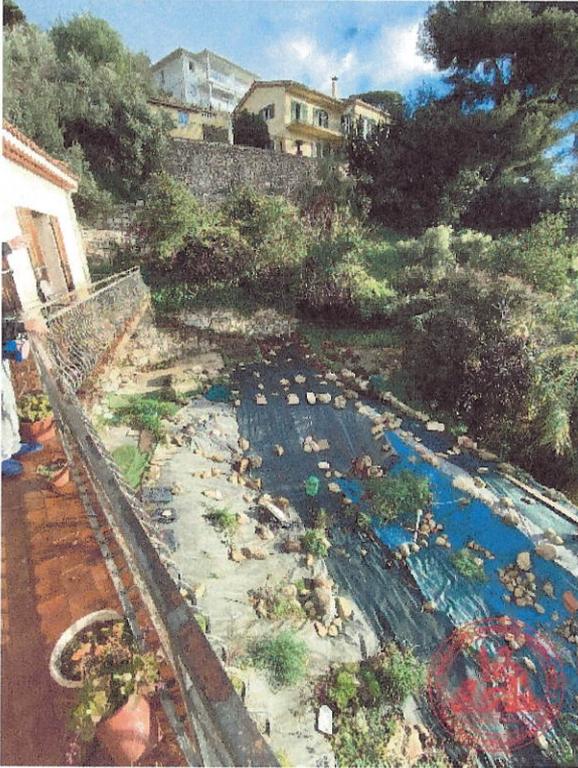
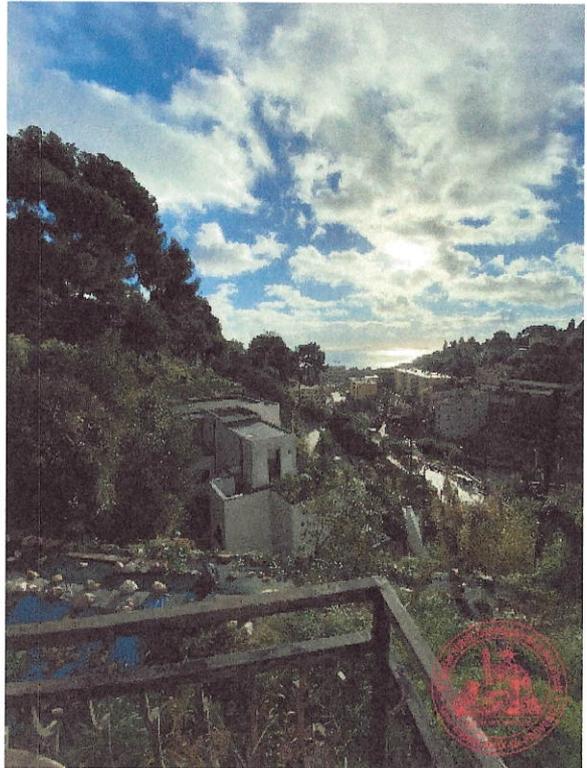
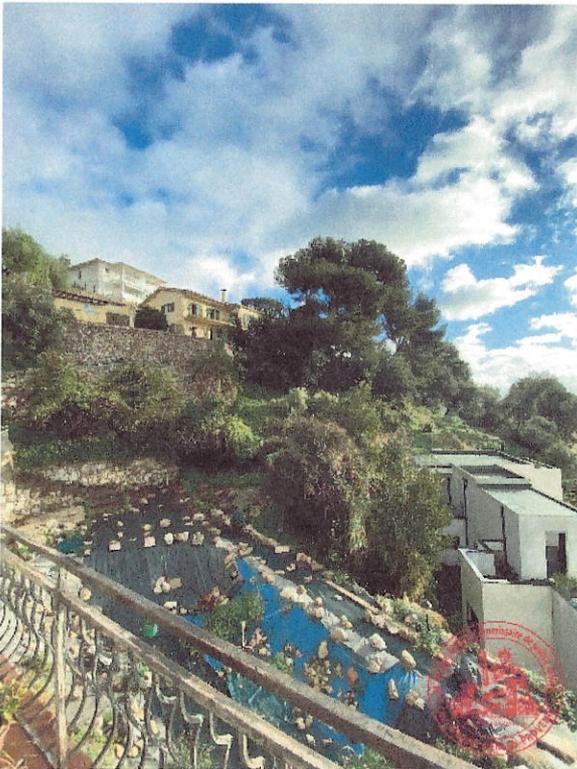
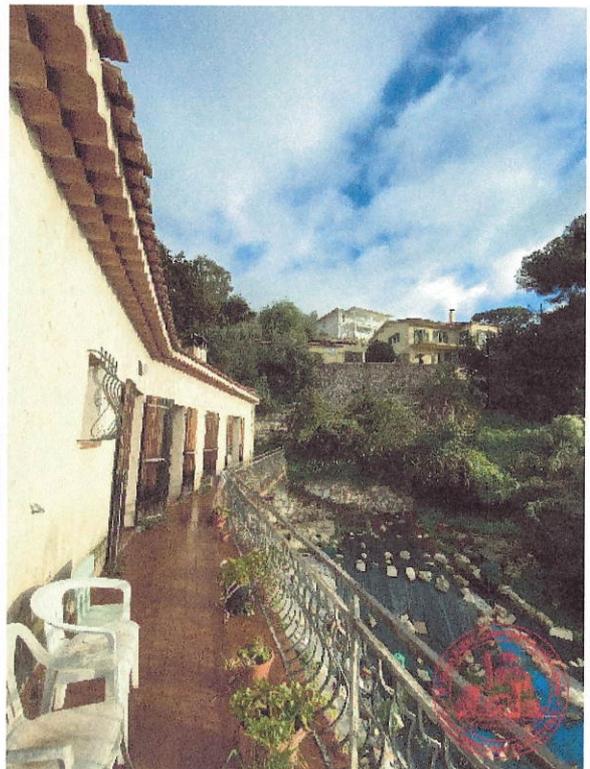
BALCON COTÉ MER

Le sol est constitué de carrelage de couleur marron orangé, état usagé, ancien.

Présence d'un garde-corps en fer forgé recouvert de peinture noire, fortement dégradée, écaillée, avec de nombreuses traces en tout genre.

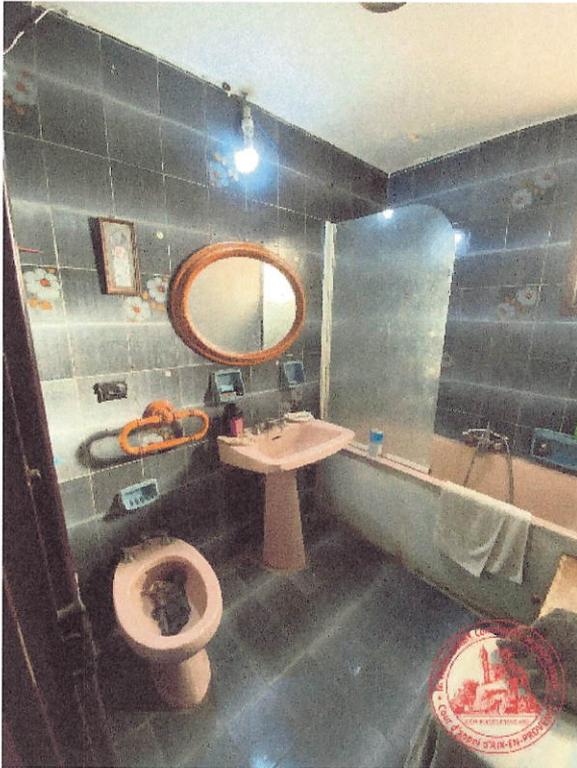
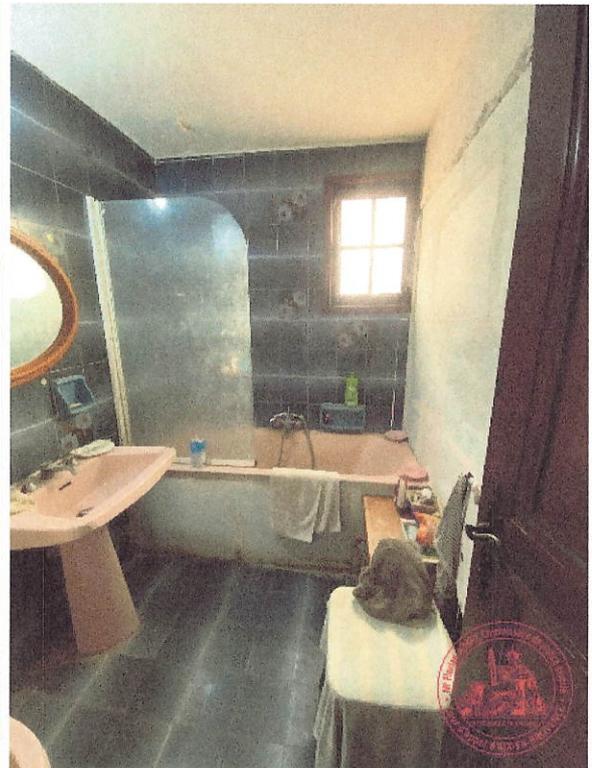
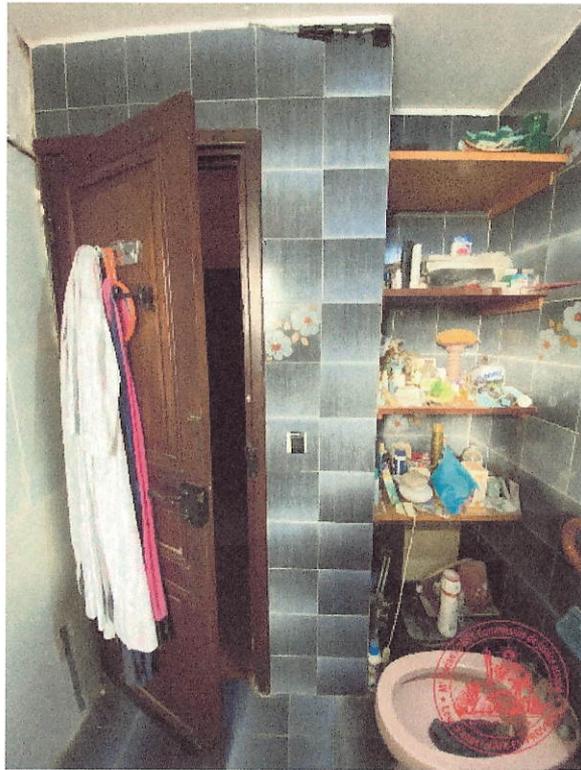
- un meuble salle de bain avec évier, équipé d'un robinet mélangeur, état insalubre;
- un bidet, état fortement dégradé, constaté sale;
- un bac douche avec une vitre constatée sale, la colonne de douche avec robinet mitigeur également sale;

Cette pièce est aérée par une fenêtre, un vantail avec vitrage occultant, encadrement bois.

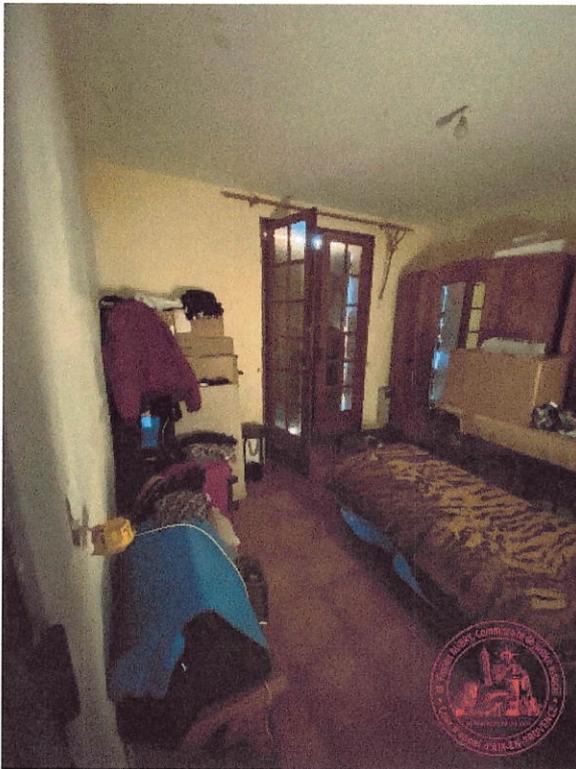
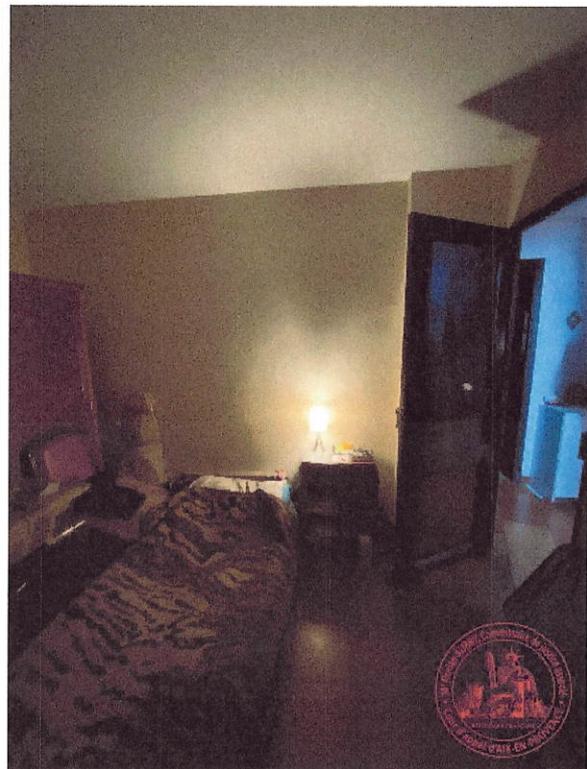
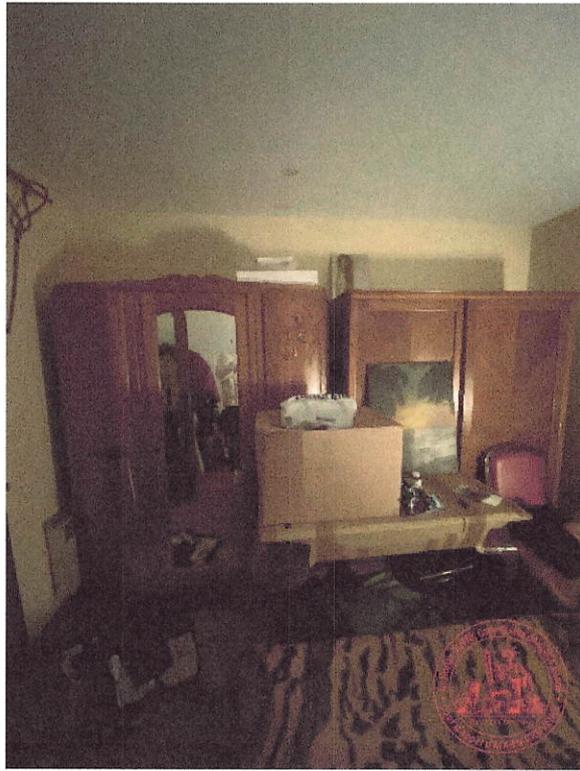
PREMIERE CHAMBRE A DROITE DE LA SALLE DE BAIN

Le sol est constitué de carrelage de couleur marron, état usagé.

Le plafond est recouvert de peinture blanche, laissant apparaître de nombreuses traces d'humidité notamment sur toute la largeur de la pièce, la peinture est cloquée et écaillée.

Cette pièce est aérée par une porte-fenêtre, deux vantaux, encadrement bois, équipée de volets manuels en bois fortement dégradés, et fermés par du ruban adhésif en partie supérieure.

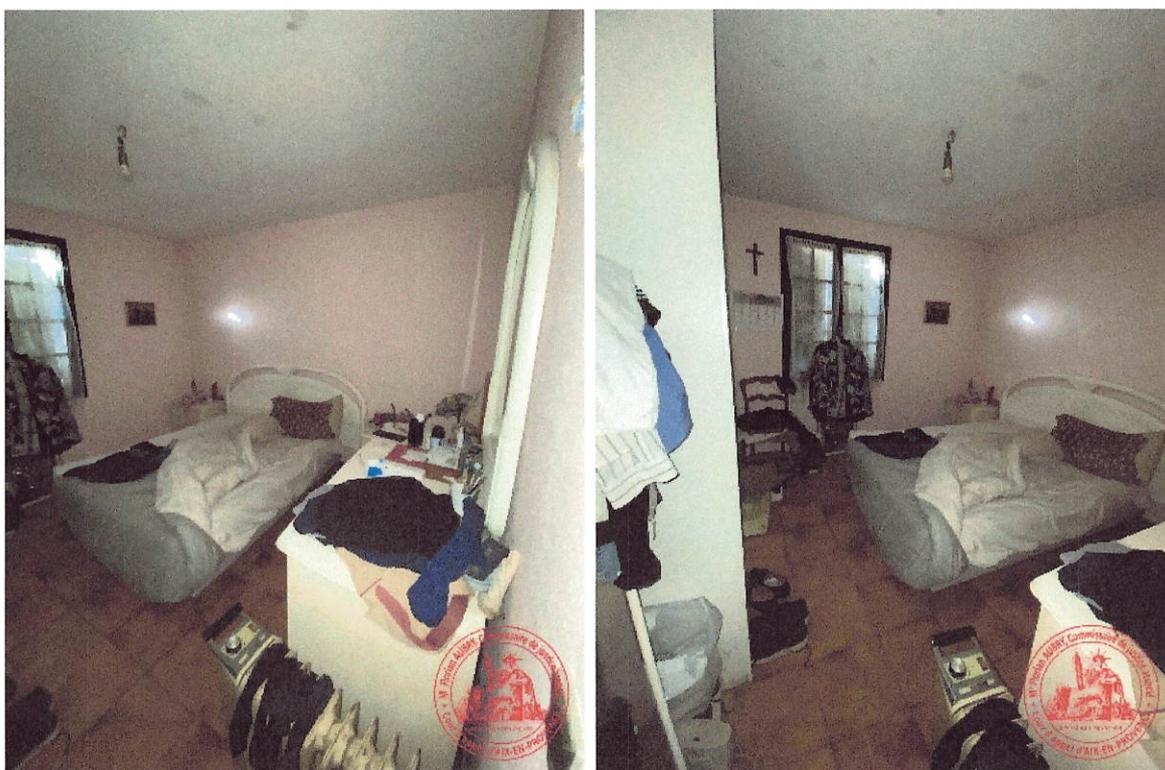
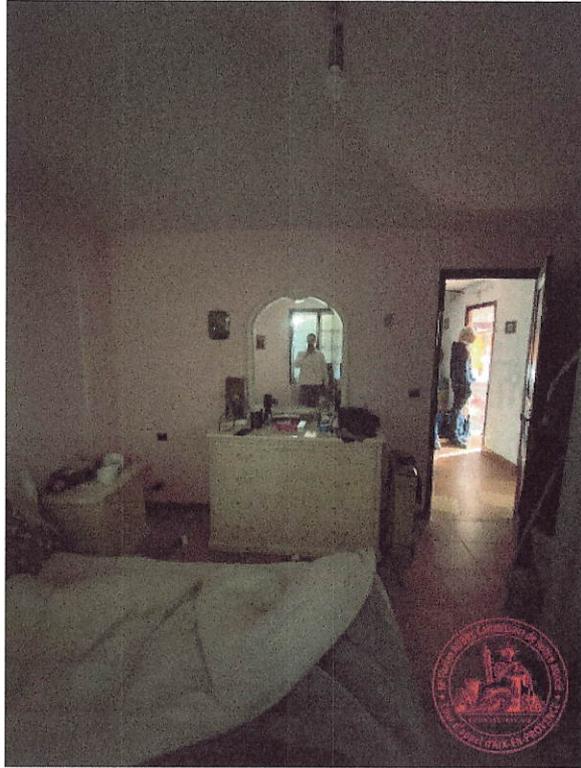
2^{ème} CHAMBRE A DROITE

Le sol est constitué de carrelage de couleur marron, état dégradé, vétuste, insalubre.

Cette pièce est fermée par une porte en bois plein, équipée d'une poignée. Absence de clé.

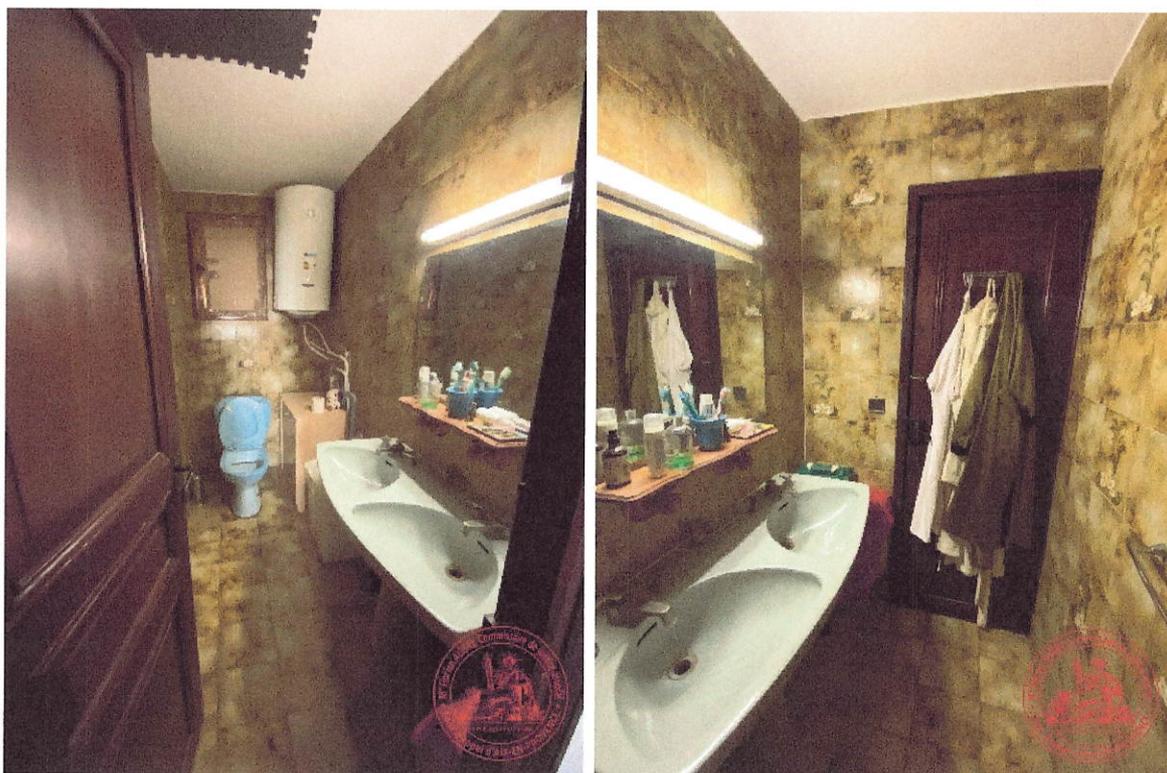
W-C A DROITE DE LA CHAMBRE

Porte d'accès en bois plein, constatée sale, équipée d'un verrou en partie médiane.

- un meuble salle de bain double vasque, robinet double mélangeur;
- en partie haute, un petit support en bois surmonté d'un miroir mural et d'un néon, testé et fonctionnant;
- un bloc W-C en grès émaillé fissuré en partie basse, constaté sale, chasse d'eau une vitesse;
- un chauffe-eau de marque ARISTON, installation d'eau apparente;

Pièce aérée par une fenêtre, un vantail, encadrement bois, condamnée avec du ruban adhésif ainsi que du carton à la place du vitrage.

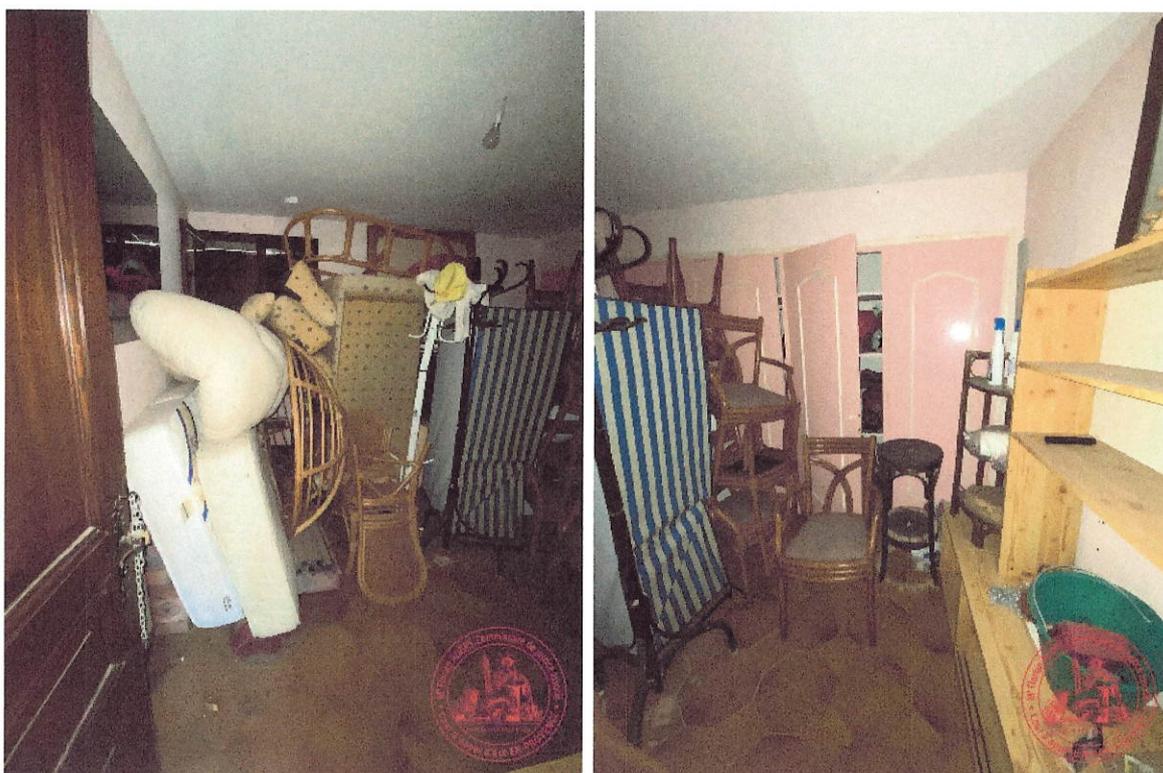
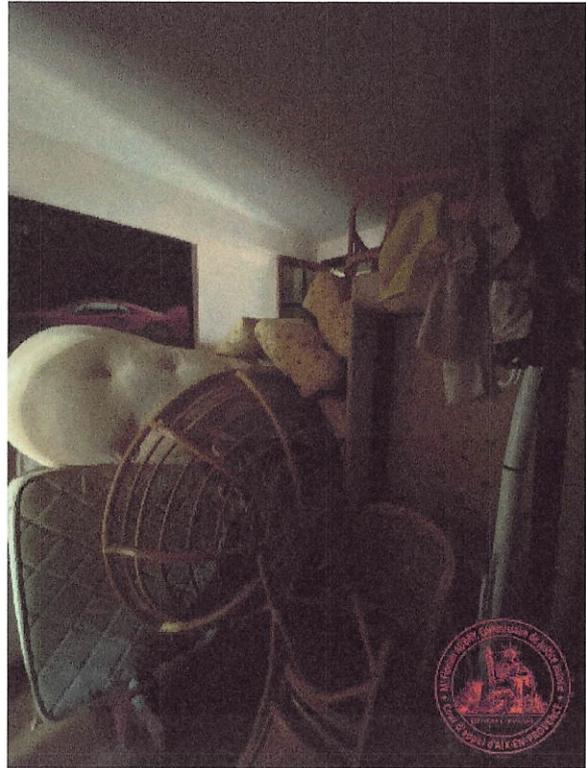
TROISIEME CHAMBRE

Je demande au serrurier de procéder à l'ouverture d'une pièce fermée par un cadenas. La porte d'accès est en bois plein, encadrement bois, état usagé.

Le plafond est recouvert de peinture blanche, à l'état d'usage. Présence d'un point lumineux avec douille et ampoule.

Cette pièce est aérée par une fenêtre deux vantaux, encadrement bois, équipée de volets manuels dont l'accès m'est impossible.

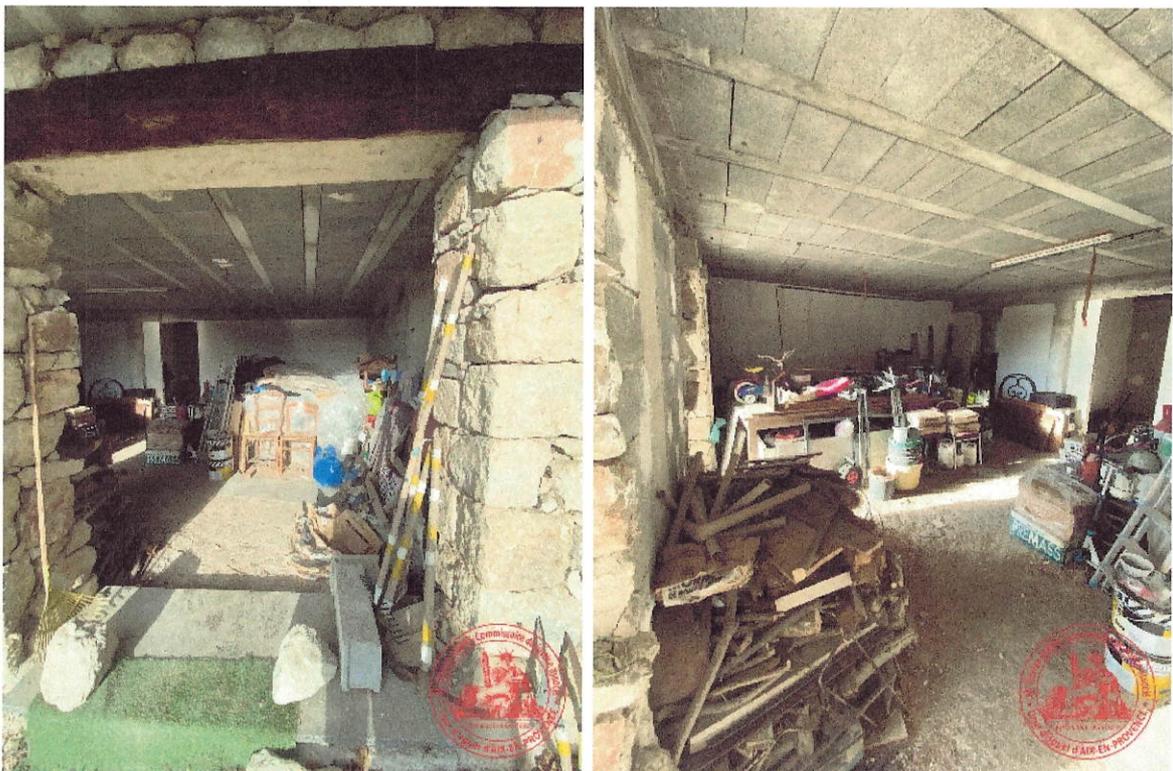
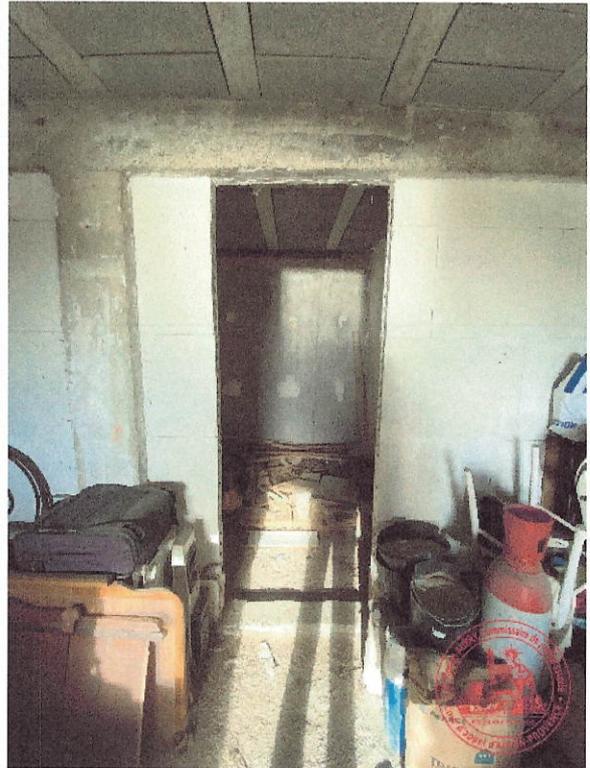
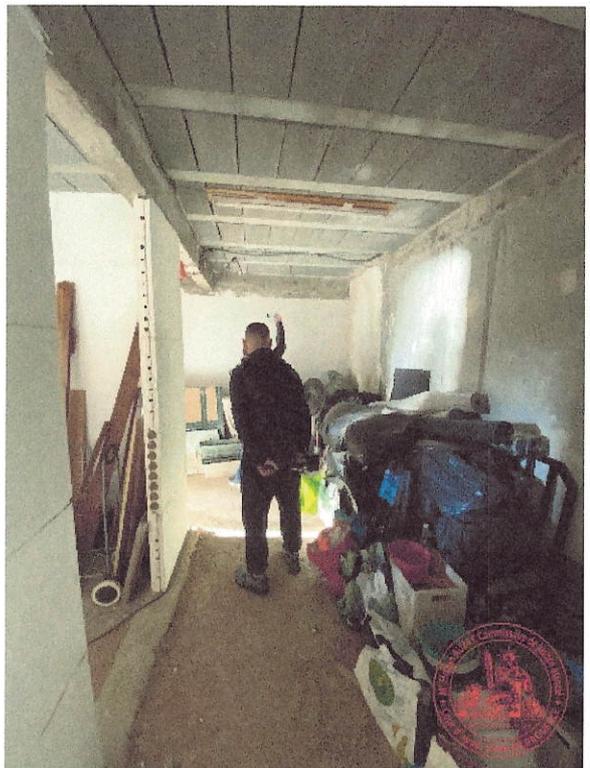
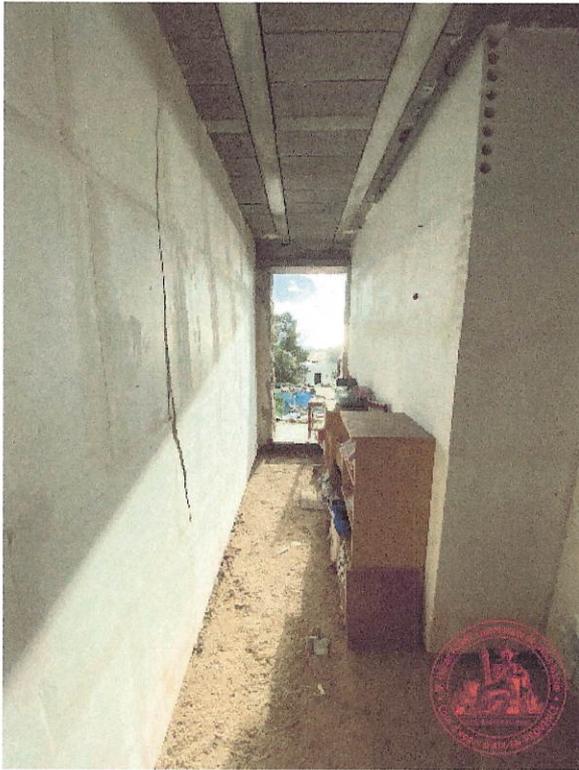
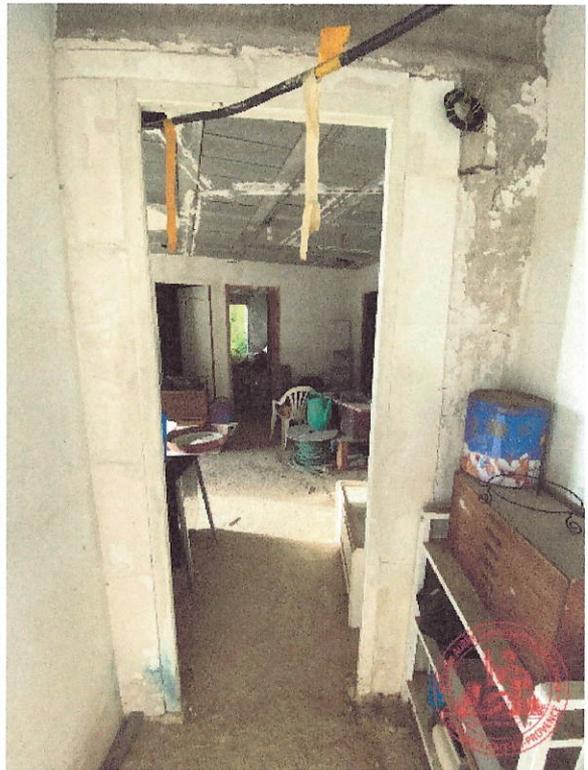
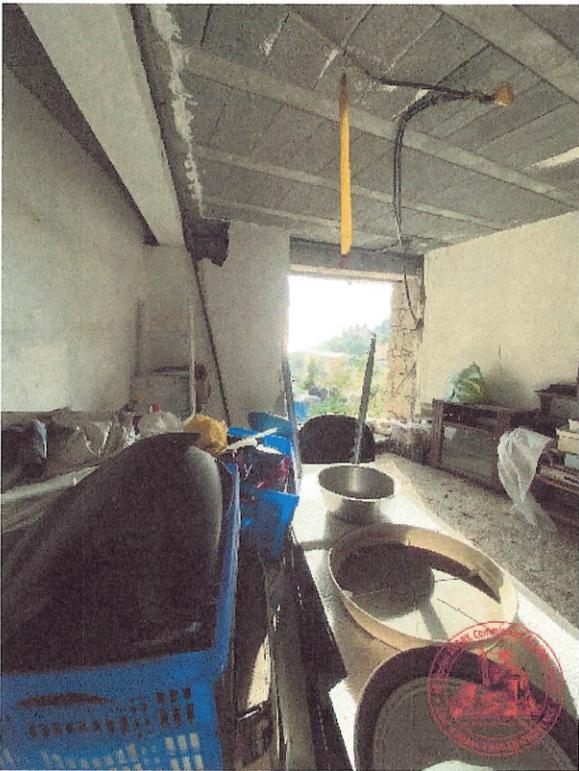
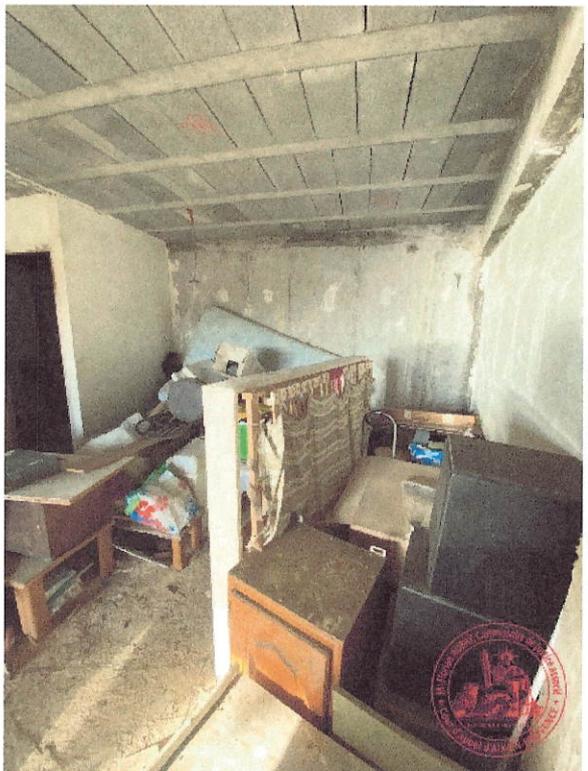
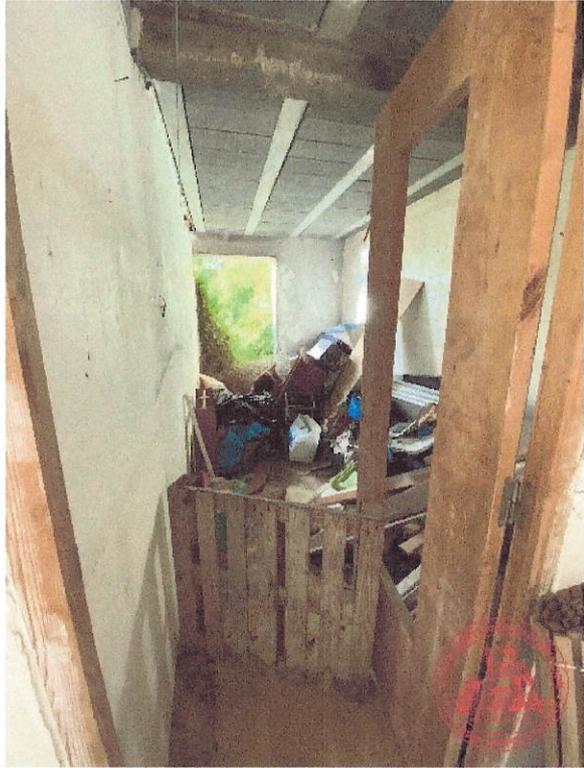
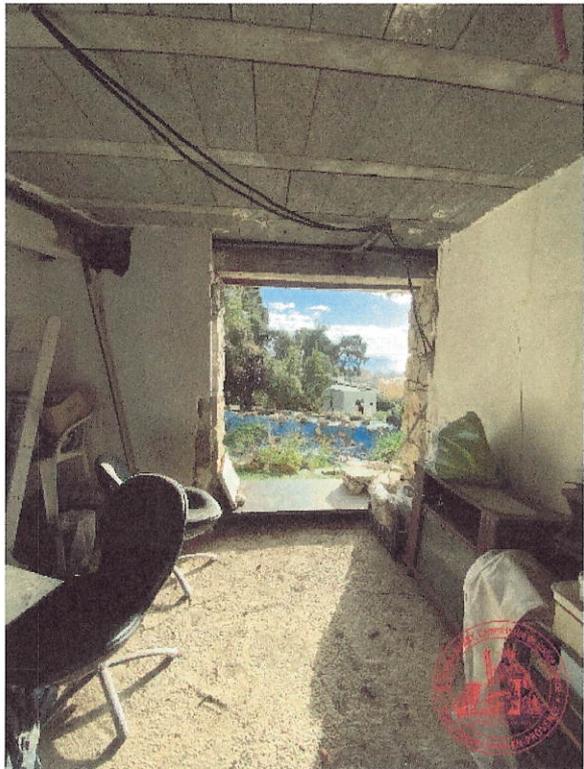
REZ-DE-JARDIN

J'accède ensuite sur le terrain en contrebas là où se trouve une ancienne piscine recouverte par une bâche, diverses pierres et plantes.

Toute la partie située au rez-de-jardin est d'une superficie environ équivalente à celle de l'étage.

Je compte huit espaces pouvant constituer des pièces, ainsi que deux couloirs, toutes en travaux non achevés.

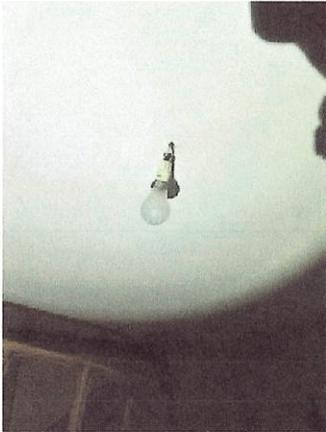
<p>Photo PhEle005 Libellé de l'anomalie : B4.3 h Des conducteurs ou des appareillages présentent des traces d'échauffement.</p>
