Dossier Technique

Numéro de dossier : 24/IMO/12178
Date du repérage : 21/02/2024

Rapport de mission de repérage des matériaux et produits contenant de l'amiante pour l'établissement du constat établi à l'occasion de la vente d'un immeuble bâti (listes A et B de l'annexe 13-9 du Code de la Santé publique)

Immeuble bâti visité	
Adresse	Rue : 8 Bd Henri Sappia Bât., escalier, niveau, appartement n°, lot n°: Le Rouret - Bât Le Bretagne - Entrée B, Lot numéro 1446 (Apt - lot n° 1407 (Cave)) Code postal, ville : ... 06100 NICE
Périmètre de repérage :
Type de logement : F4
Fonction principale du bâtiment : Habitation (maisons individuelles)
Date de construction : < 1997

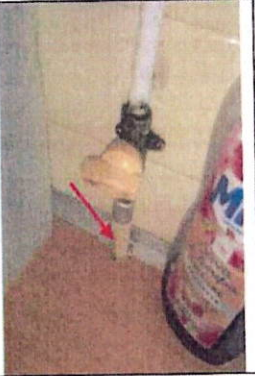
Points de contrôle ⁽³⁾ (selon la norme)	Anomalies observées (A1 ⁽⁴⁾ , A2 ⁽⁵⁾ , DGI ⁽⁶⁾ , 32c ⁽⁷⁾)	Libellé des anomalies et recommandations	Photos
C.10 - 14 Raccordement en gaz des appareils par tuyaux non rigides	A1	La date limite d'utilisation du tuyau d'alimentation n'est pas lisible ou est dépassée. Remarques : La date limite d'utilisation du tuyau non rigide n'est pas lisible ; Faire intervenir un installateur gaz qualifié afin de remplacer le tuyau existant par un tuyau neuf

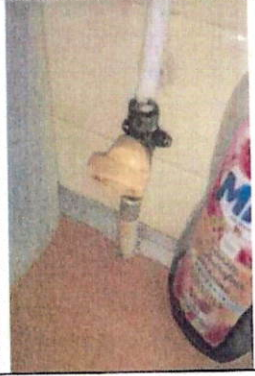
C.10 - 15b Raccordement en gaz des appareils par tuyaux non rigides	A1	Le tuyau flexible n'est pas visitable.	
C.11 - 16c1 Raccordement en gaz des appareils de cuisson par tube souple	A2	Le tube souple alimente en gaz un appareil de cuisson encastré. Remarques : Présence d'un appareil de cuisson encastré alimenté par un tube souple ; Faire intervenir un installateur gaz qualifié afin de remplacer le tube souple existant par un tuyau rigide Risque(s) constaté(s) : Fuite de gaz

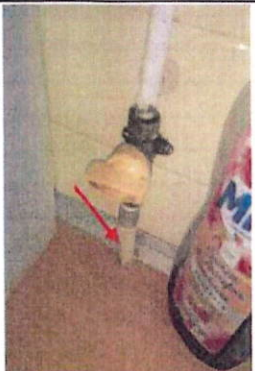
<p>Photo n° PhGaz001 14 : la date limite d'utilisation du tuyau d'alimentation n'est pas lisible ou est dépassée. La date limite d'utilisation du tuyau non rigide n'est pas lisible; Faire intervenir un installateur gaz qualifié afin de remplacer le tuyau existant par un tuyau neuf</p>

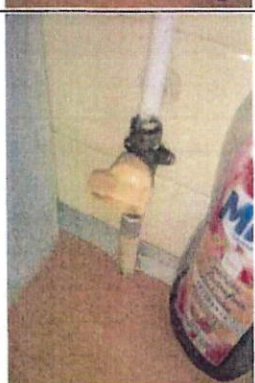
<p>Photo n° PhGaz002 16c1 : Le tube souple alimente en gaz un appareil de cuisson encastré. Présence d'un appareil de cuisson encastré alimenté par un tube souple; Faire intervenir un installateur gaz qualifié afin de remplacer le tube souple existant par un tuyau rigide</p>

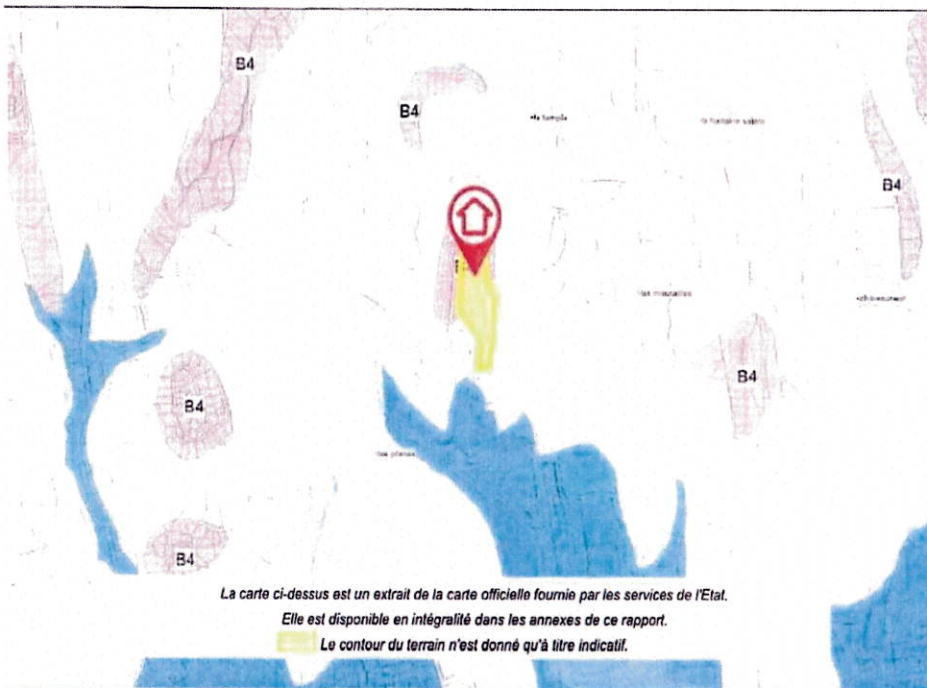
Concerné*

* L'immeuble est situé dans le périmètre d'une zone à risques

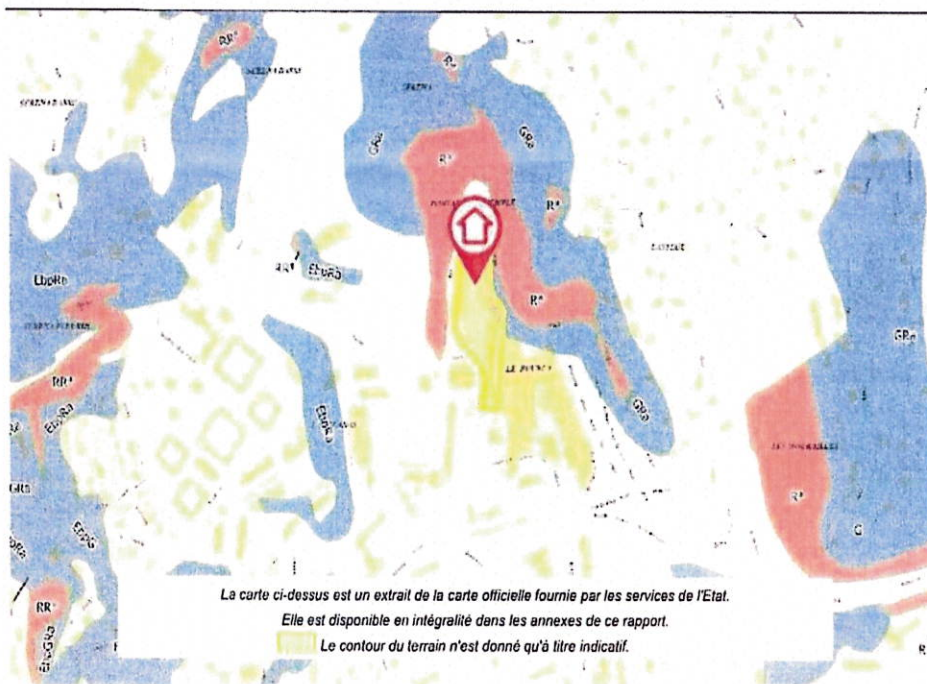
PPRn Mouvement de terrain, approuvé le 16/03/2020

Concerné*

* L'immeuble est situé dans le périmètre d'une zone à risques

- Le risque Mouvement de terrain et par la réglementation du PPRn Mouvement de terrain approuvé le 16/03/2020
Des prescriptions de travaux existent selon la nature de l'immeuble ou certaines conditions caractéristiques.

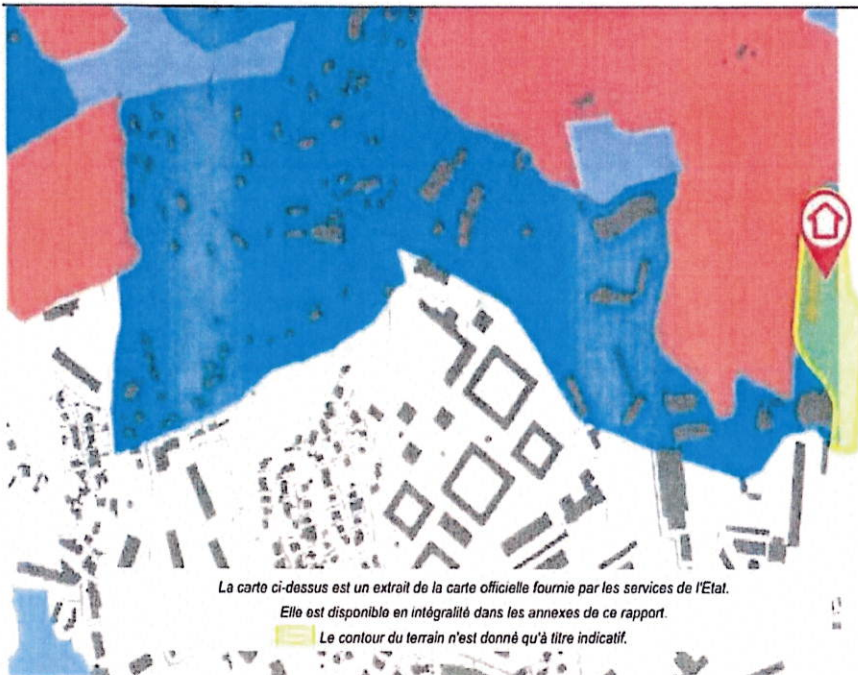
PPRn Feu de forêt, approuvé le 07/02/2017

** L'immeuble est situé dans le périmètre d'une zone à risques*

- Le risque Feu de forêt et par la réglementation du PPRn Feu de forêt approuvé le 07/02/2017
Des prescriptions de travaux existent selon la nature de l'immeuble ou certaines conditions caractéristiques.
