## Désignation du propriétaire

## Désignation du bien

Adresse : .....**RD 6204 - Les Airelles, Hameau de Vievola, route nationale 204**  
 Commune : .....**06430 TENDE**  
 Périmètre de repérage: **appartement et garage**

# DPE Diagnostic de performance énergétique (logement)

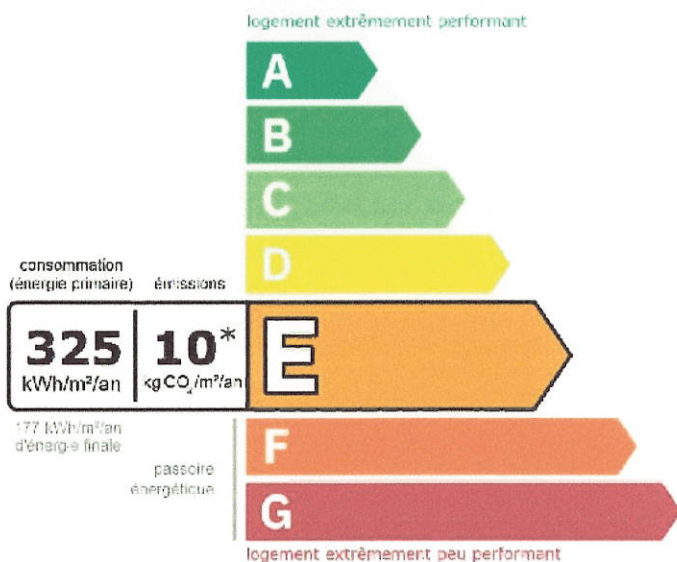
## Performance énergétique et climatique

Le niveau de consommation énergétique dépend de l'isolation du logement et de la performance des équipements.  
Pour l'améliorer, voir pages 4 à 6

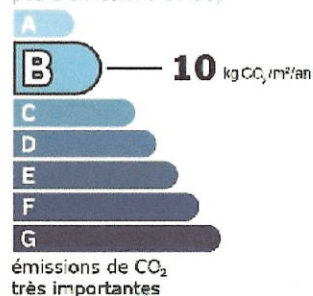
Ce logement émet 561 kg de CO₂ par an, soit l'équivalent de 2 907 km parcourus en voiture.

Le niveau d'émissions dépend principalement des types d'énergies utilisées (bois, électricité, gaz, fioul, etc.)

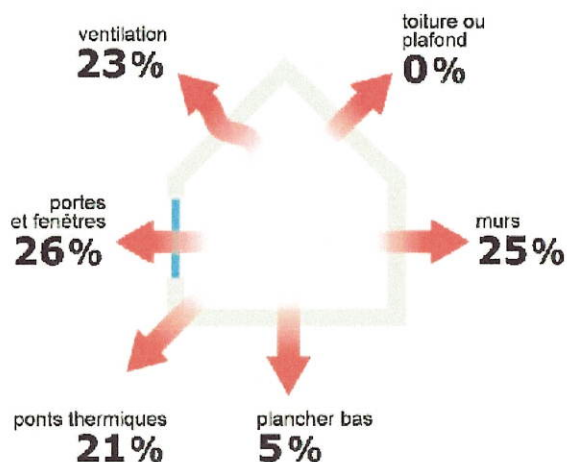
## Schéma des déperditions de chaleur

| | description | isolation |
|---|---|---|
| <b>Murs</b> | Mur en béton banché d'épaisseur 30 cm donnant sur l'extérieur<br>Mur en béton banché d'épaisseur 30 cm non isolé donnant sur un local chauffé<br>Mur en béton banché d'épaisseur 30 cm non isolé donnant sur l'extérieur | insuffisante |
| <b>Plancher bas</b> | Dalle béton donnant sur d'autres dépendances avec isolation intrinsèque ou en sous-face (10 cm) | bonne |
| <b>Toiture/plafond</b> | Dalle béton donnant sur un local chauffé | Sans objet |
| <b>Portes et fenêtres</b> | Portes-fenêtres coulissantes métal sans rupture de ponts thermiques, double vitrage avec lame d'argon 18 mm et volets roulants aluminium<br>Fenêtres battantes métal sans rupture de ponts thermiques, double vitrage avec lame d'argon 12 mm sans protection solaire<br>Porte(s) bois opaque pleine | insuffisante |

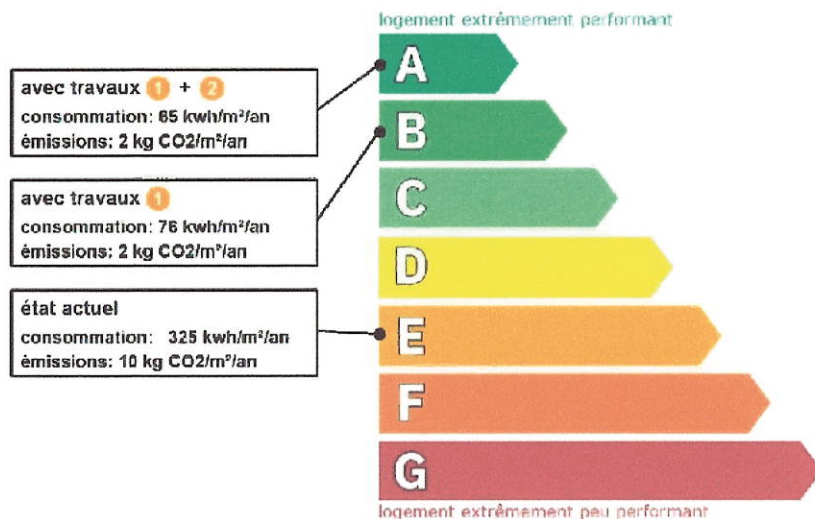
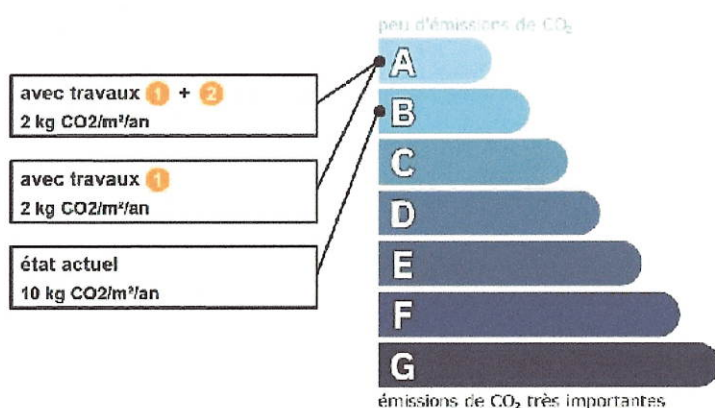
## Évolution de la performance après travaux

Dont émissions de gaz à effet de serre

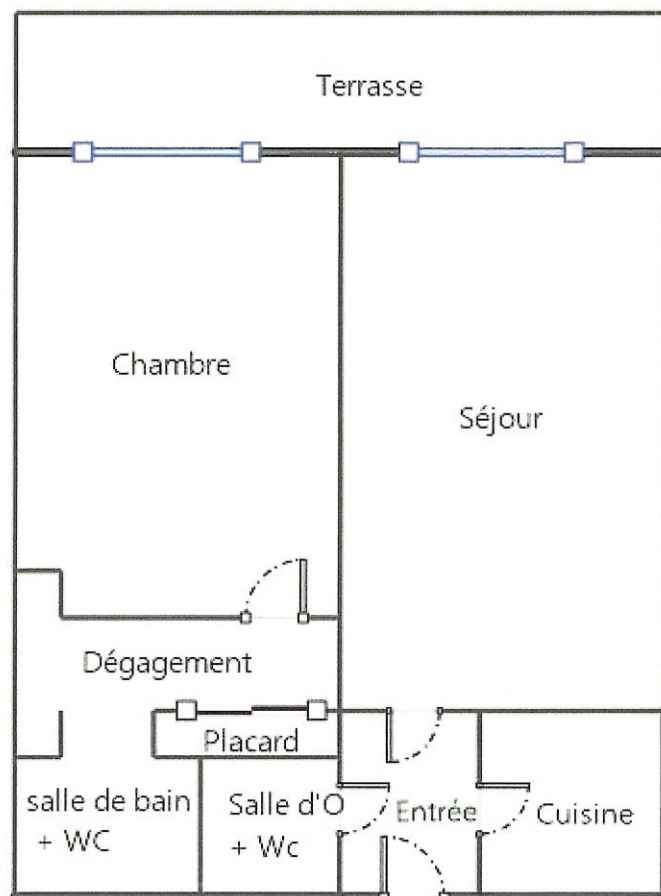
7.1 - Annexe - Schéma de repérage

Dans le cadre de la mission, il n'a pas été repéré de matériaux et produits susceptibles de contenir de l'amiante.
