Attestation de surface

Numéro de dossier : 060100352
Date du repérage : 23/06/2023
Heure d'arrivée : 14 h 00
Durée du repérage : 03 h 00

DPE Diagnostic de performance énergétique (logement)

Adresse : **89 route de la Sirole, la Redoute**
06790 ASPREMONT

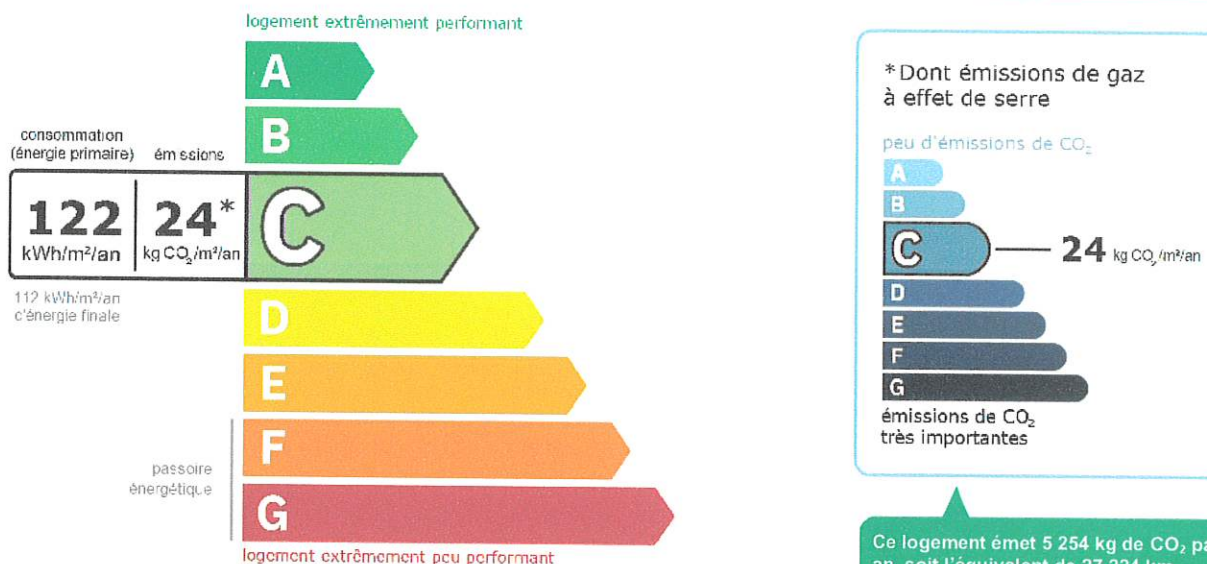
Performance énergétique et climatique

Le niveau de consommation énergétique dépend de l'isolation du logement et de la performance des équipements. Pour l'améliorer, voir pages 4 à 6

Ce logement émet 5 254 kg de CO₂ par an, soit l'équivalent de 27 224 km parcourus en voiture. Le niveau d'émissions dépend principalement des types d'énergies utilisées (bois, électricité, gaz, fioul, etc.)

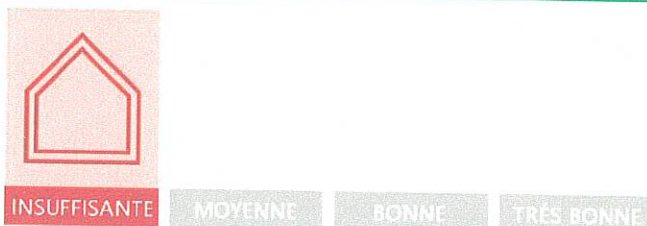
Performance de l'isolation

Murs	Mur en blocs de béton creux d'épaisseur ≤ 20 cm avec un doublage rapporté donnant sur l'extérieur Mur en blocs de béton creux d'épaisseur ≤ 20 cm avec un doublage rapporté donnant sur un garage	moyenne

Plancher bas	Plancher inconnu donnant sur un terre-plein	moyenne

Toiture/plafond	Combles aménagés sous rampants donnant sur l'extérieur (combles aménagés)	insuffisante

Portes et fenêtres	Fenêtres battantes pvc, double vitrage avec lame d'argon 18 mm / Fenêtres battantes bois, double vitrage avec lame d'argon 16 mm / Fenêtres battantes pvc, double vitrage avec lame d'argon 16 mm et volets battants bois / Portes-fenêtres coulissantes métal à rupture de ponts thermiques, double vitrage avec lame d'argon 16 mm et volets roulants aluminium / Fenêtres battantes pvc, double vitrage avec lame d'argon 16 mm / Portes-fenêtres battantes avec soubassement métal à rupture de ponts thermiques, double vitrage avec lame d'argon 16 mm et volets battants avec ajours fixes / Fenêtres battantes pvc, double vitrage avec lame d'argon 16 mm sans protection solaire / Portes-fenêtres battantes avec soubassement pvc, double vitrage avec lame d'argon 16 mm et volets battants bois / Portes-fenêtres oscillo-battantes bois, double vitrage avec lame d'argon 16 mm / Porte(s) pvc opaque pleine	moyenne

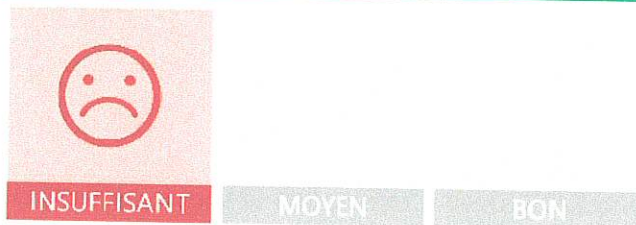
Confort d'été (hors climatisation)*

Les caractéristiques de votre logement améliorant le confort d'été :

logement traversant

toiture isolée

Équipez les fenêtres de votre logement de volets extérieurs ou brise-soleil.

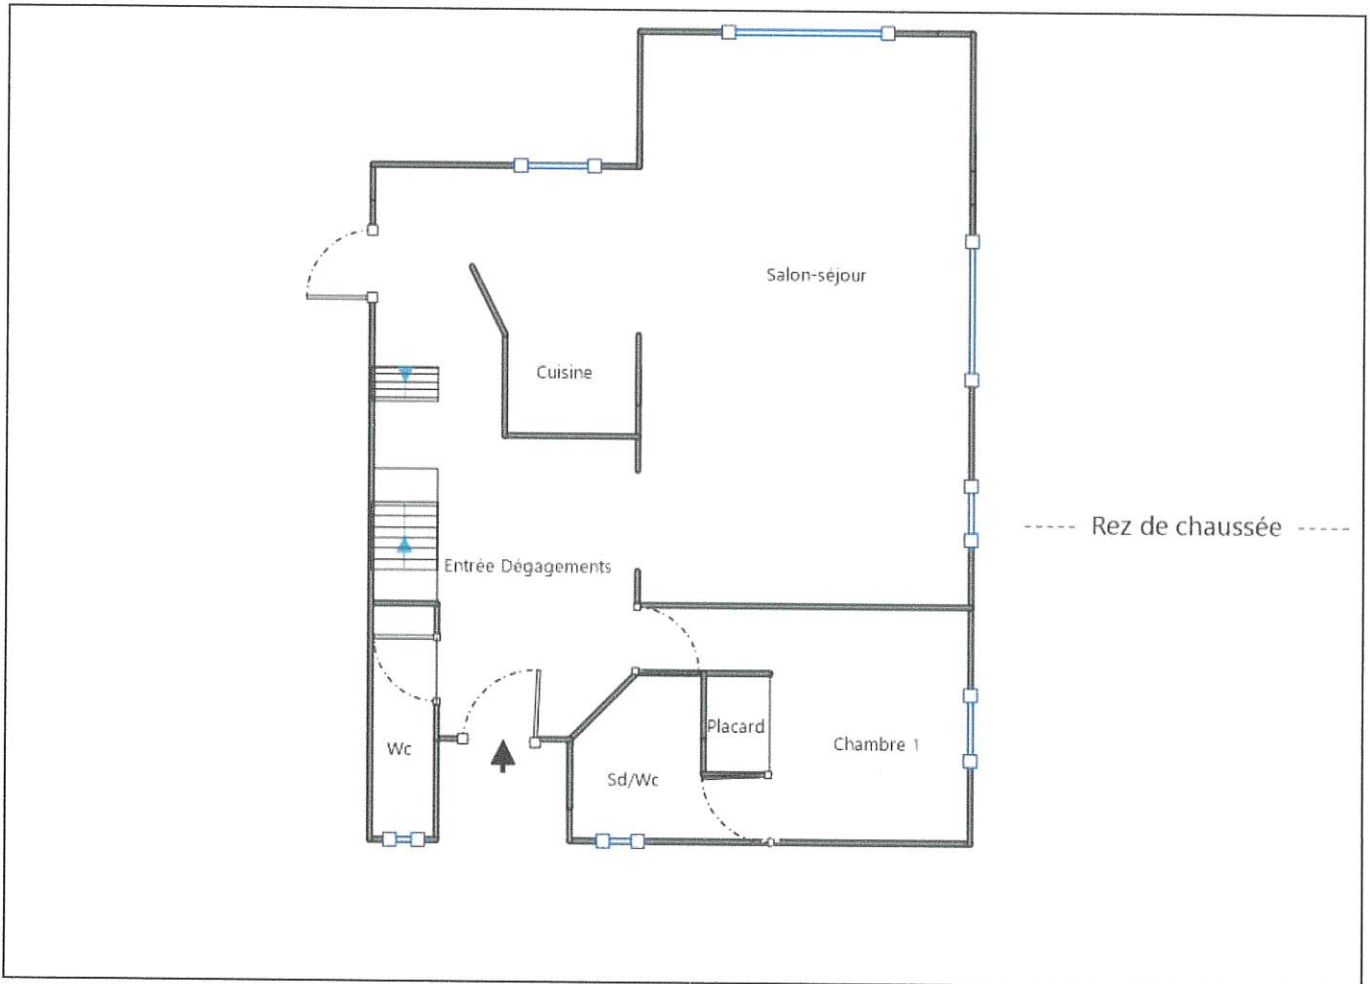
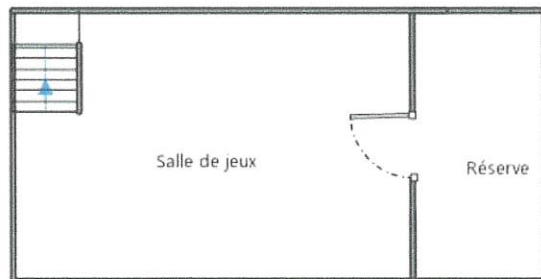
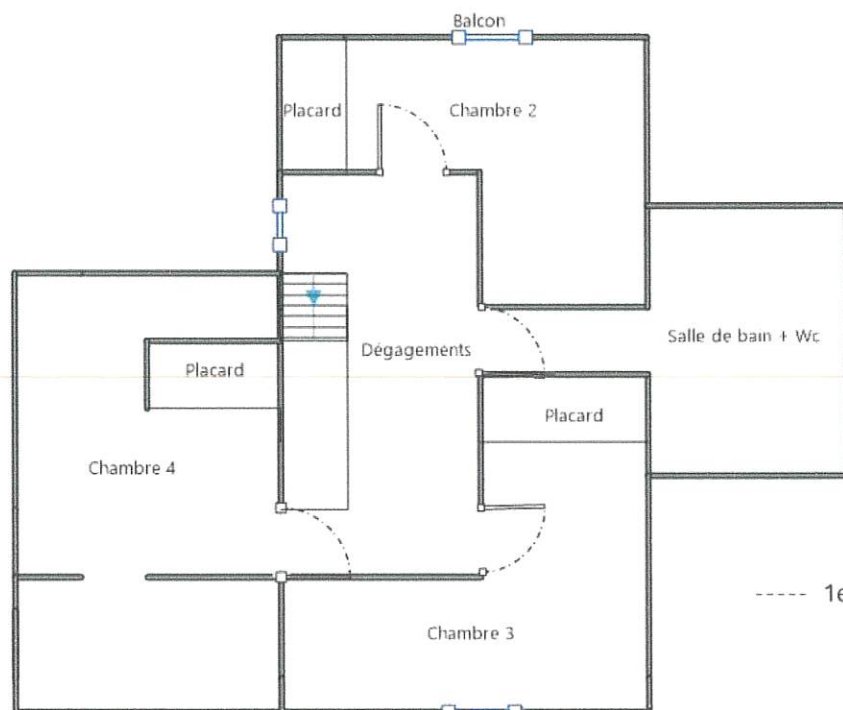
Annexe - Croquis de repérage

----- Sous-Sol -----

----- 1er étage -----
