PROCES-VERBAL DESCRIPTIF

**L'AN DEUX MILLE VINGT QUATRE ET LE
DIX HUIT AVRIL à 9 heures**

Le bien dont s'agit est situé sur la commune de Roquebrune Cap Martin (06190), et bénéficie de plusieurs entrées.

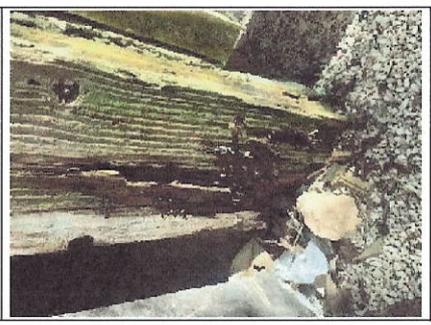
<p>Photo n° pHTer001 Localisation : Rez de jardin - Local ext sous escalier Ouvrage : Huisseries (Bois) Parasite : Présence d'indices d'infestation de termites Indices : altérations dans le bois, bois d'apparence feuillète</p>
--	--

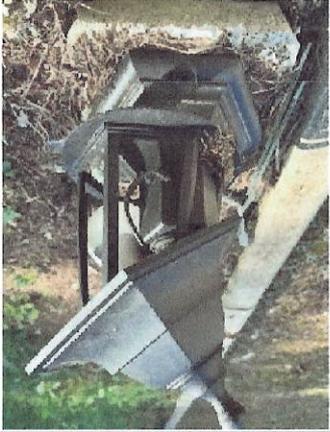
<p>Photo PHEI001</p> <p>Libellé de l'anomalie : B7.3 a L'Enveloppe d'au moins un matériel est manquante ou détériorée.</p> <p>Remarques : Présence de matériel électrique en place dont l'enveloppe présente des détériorations ; Faire intervenir un électricien qualifié afin de remplacer les matériels présentant des détériorations</p>

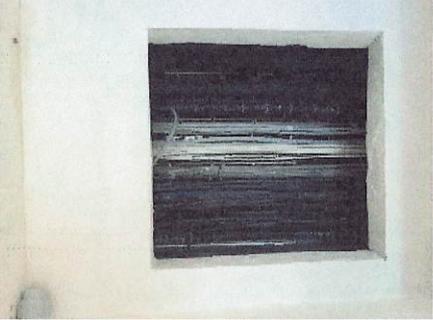
<p>Photo PHEI002</p> <p>Libellé de l'anomalie : B8.3 e Au moins un conducteur isolé n'est pas placé sur toute sa longueur dans un conduit, une goulotte ou une plinthe ou une huisserie, en matière isolante ou métallique, jusqu'à sa pénétration dans le matériel électrique qu'il alimente.</p> <p>Remarques : Présence de conducteurs électriques non protégés mécaniquement ; Faire intervenir un électricien qualifié afin d'installer des protections mécanique sur les conducteurs non protégés</p>

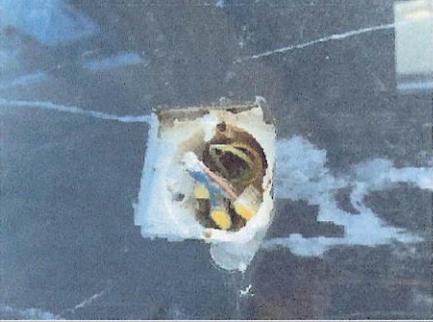
<p>Photo PHEI003</p> <p>Libellé de l'anomalie : B7.3 d L'installation électrique comporte au moins une connexion avec une partie active nue sous tension accessible.</p> <p>Remarques : Présence de connexion de matériel électrique présentant des parties actives nues sous tension ; Faire intervenir un électricien qualifié afin de remplacer les matériels présentant des parties actives nues sous tension</p>

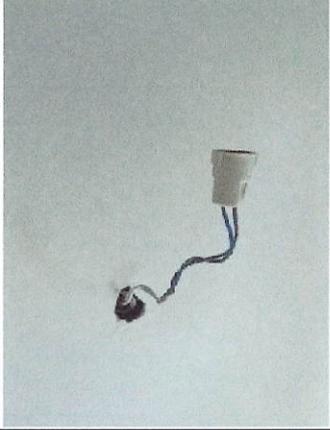
<p>Photo PHEI004</p> <p>Libellé de l'anomalie : B7.3 e L'installation électrique comporte au moins un dispositif de protection avec une partie active nue sous tension accessible.</p> <p>Remarques : Présence de dispositif de protection de matériel électrique présentant des parties actives nues sous tension ; Faire intervenir un électricien qualifié afin de remplacer les matériels présentant des parties actives nues sous tension</p>
