## Procès-verbal de constat

Le Mardi 16 Juillet 2024

Le bien dont s'agit est situé 95 rue Val des Castagnins, « La Chataigneraie » bâtiment C 1, au 4<sup>ème</sup> étage sur les douze constituant le bâtiment.

Lot n° 260 : un appartement au 4<sup>ème</sup> étage du bâtiment C1 côté gauche de l'immeuble ayant son entrée au fond et à droite en sortant de l'ascenseur.

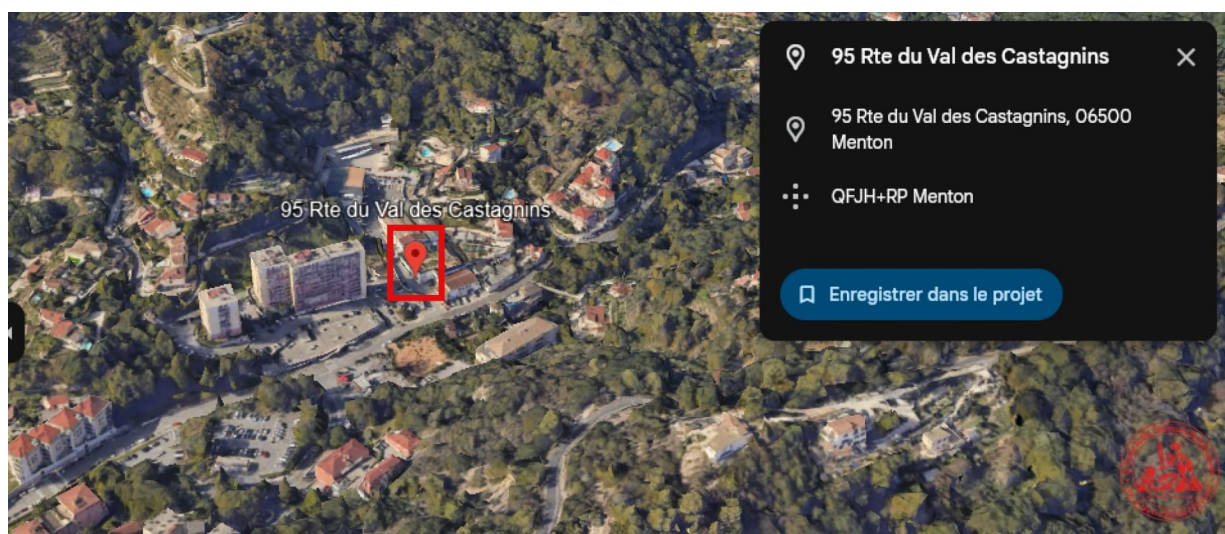
## VUE AERIEENNE

J'insère au présent procès verbal de description des lieux, une capture écran tirée du site Internet "Google Earth". Le bien immobilier est matérialisé par un point de couleur rouge au 95 rue Val des Castagnins à Menton (06500).
